RIFUNZIONALIZZAZIONE LOCALI CENTRO SETTIA - LOTTO 1: RESTAURO FACCIATE

REDAZIONE DEL PROGETTO DEFINITIVO-ESECUTIVO (art. 23, cc. 7 e 8, D.Lgs 50/2016)

Relazione tecnico-descrittiva

PROGETTO DEFINITIVO - ESECUTIVO

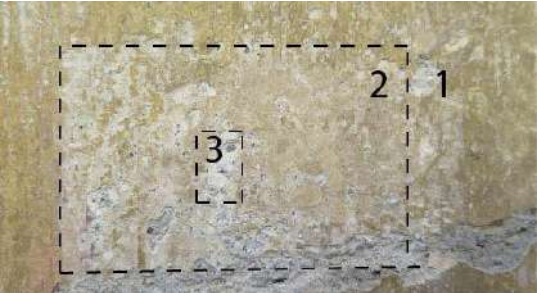
DATI GENERALI DELLA STRATIGRAFIA		
Stratigrafia n.1		
Area operativa: Prospetto principale - cornice finestra balcone		
N° Strati 3	Stato di conservazione sufficiente

La cornice della finestra ha subito diverse ridipinture: il primo scialbo visibile è di colore giallo, al di sotto di esso è presente uno scialbo giallo chiaro su di una rasatura di intonaco a sua volta supportata da una rasatura cementizia (non visibile sul tassello)		
Descrizione dei singoli strati		
Strato n. 1	A vista primo livello	
Descrizione	Scialbo	
Colore	Giallo	
Tecnica	Velatura a pennello	
Composizione	Pigmento addizionato a leganti sintetici	
Spessore	Circa 1 mm	
Stesura	Disomogenea	
Supporto	Scialbo	
Adesione al supporto	Pessima	
Coesione	Pessima	
Descrizione dei singoli strati		
Strato n. 2	Secondo livello	
Descrizione	Scialbo	
Colore	Terra di siena naturale chiara	
Tecnica	Velatura a pennello	
Composizione	Pigmento addizionato a grassello di calce

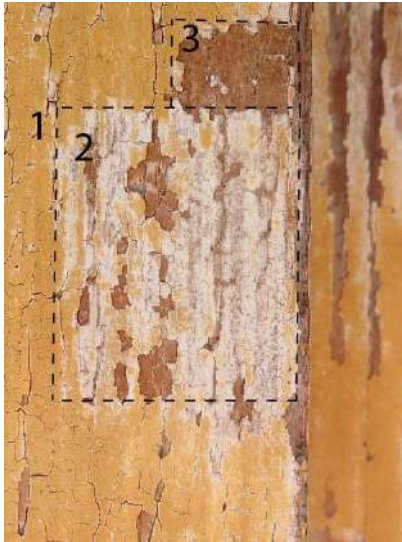
DATI GENERALI DELLA STRATIGRAFIA		
Stratigrafia n.2		
Area operativa: Prospetto principale – infisso finestra		
N° Strati 3	Stato di conservazione pessimo

La finestra presenta due scialbi: il primo di colore giallo ed il secondo bianco (fondo steso sulla struttura lignea della finestra).

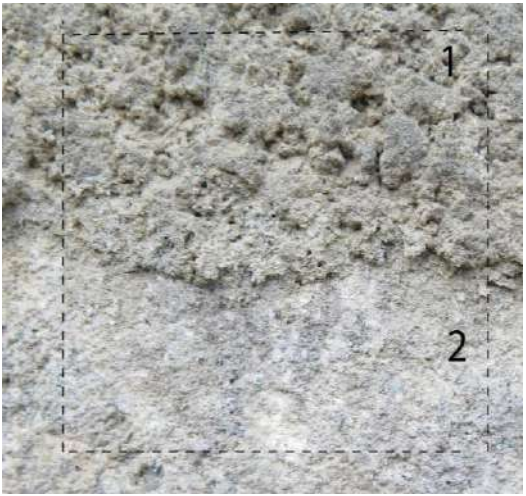
DATI GENERALI DELLA STRATIGRAFIA		
Stratigrafia n.3		
Area operativa: Prospetto principale - fondo parete		
N° Strati 2	Stato di conservazione scarso

Sono presenti due strati: il primo di rasatura cementizia grigia, il sottostante uno strato di intonaco cementizio.		
Descrizione dei singoli strati		
Strato n. 1	A vista primo livello	
Descrizione	Rasatura	
Colore	Grigio	
Tecnica	Rasatura ruvida	
Composizione	Calce pigmentata, inerte medio fine. Si tratta di uno strato costituito da cemento e poca calce aerea, caricati con pochissima sabbia quarzoso-silicatica molto fine con un rapporto leganti/aggregato intorno a valori di 1/1.	
Spessore	Variabile da 0,3 cm ad un massimo di 1,4 cm	
Stesura	Disomogenea	
Supporto	Intonaco cementizio	
Adesione al supporto	Scarsa	
Coesione	Scarsa	
Descrizione dei singoli strati		
Strato n. 2	Secondo livello	
Descrizione	Intonaco

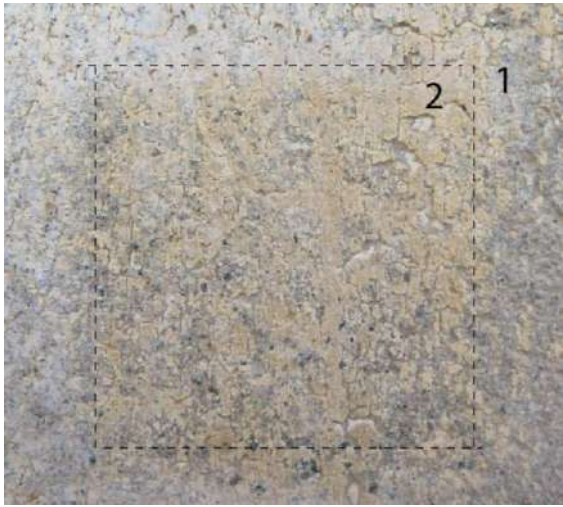
Stratigrafia n. 4		
Area operativa: Prospetto principale - cornice finestra		
N° Strati 2	Stato di conservazione scarso

<p>Sulla cornice della finestra del piano terra vi è la presenza di due strati: uno scialbo giallo chiaro ed una rasatura cementizia.</p>		
Descrizione dei singoli strati		
Strato n. 1	A vista primo livello	
Descrizione	Scialbo	
Colore	Terra di siena naturale chiara	
Tecnica	Velatura a pennello	
Composizione	Pigmento a calce	
Spessore	1,5 mm	
Stesura	Compatta	
Supporto	Rasatura	
Adesione al supporto	Pessima	
Coesione	Pessima	
Descrizione dei singoli strati		
Strato n. 2	Secondo livello	
Descrizione	Rasatura	
Colore prevalente	grigio	
Tecnica	Rasatura	
Composizione	Cemento	
Spessore	1 mm	
Stesura	Omogenea	
Supporto	-	
Adesione al supporto	Scarsa	
Coesione	Pessima

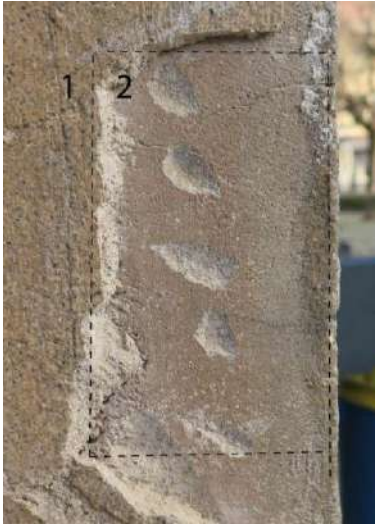
DATI GENERALI DELLA STRATIGRAFIA		
Stratigrafia n.5		
Area operativa: Prospetto principale - spalletta porta		
N° Strati 2	Stato di conservazione discreto

La spalletta presenta la sovrapposizione di due strati di intonaco entrambi pigmentati di colore rosato.		
Descrizione dei singoli strati		
Strato n. 1	A vista primo livello	
Descrizione	Intonaco pigmentato	
Colore	Rosato	
Tecnica	Rasatura	
Composizione	Calce addizionata a pigmentati	
Spessore	2 mm.	
Stesura	Compatta	
Supporto	Intonaco	
Adesione al supporto	Discreta	
Coesione	Discreta	
Descrizione dei singoli strati		
Strato n. 2	Secondo livello	
Descrizione	Intonaco cementizio	
Colore	Rosato	
Tecnica	Rasatura	
Composizione	Cemento pigmentato	
Spessore	1 mm	
Stesura	Disomogenea	
Supporto	Mattoni	
Adesione al supporto	Coeso	
Coesione	Buona

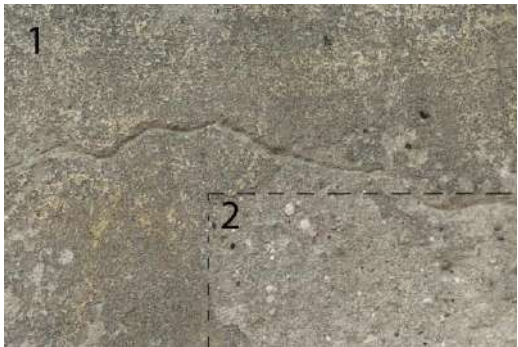
DATI GENERALI DELLA STRATIGRAFIA		
Stratigrafia n.6		
Area operativa: Prospetto su Piazza del Municipio - fondo parete		
N° Strati 2	Stato di conservazione scarso

Sono presenti due strati una rasatura visibile cementizia grigia ed un intonaco cementizio. La rasatura presenta qualche piccolo residuo di uno scialbo di terra gialla molto decoeso.		
Descrizione dei singoli strati		
Strato n. 1	A vista primo livello	
Descrizione	Rasatura	
Colore	Grigio	
Tecnica	Rasatura ruvida	
Composizione	Cemento	
Spessore	3 mm.	
Stesura	Disomogenea	
Supporto	Intonaco cementizia	
adesione al supporto	Scarsa	
Coesione	Scarsa	
Descrizione dei singoli strati		
Strato n. 2	Secondo livello	
Descrizione	Intonaco	
Colore	Grigio	
Tecnica	Rasatura	
Composizione	Cemento	
Spessore	1,5 cm.	
Stesura	Omogeneo	
Supporto	Mattoni	
Adesione al supporto	Buona	
Coesione	Buona

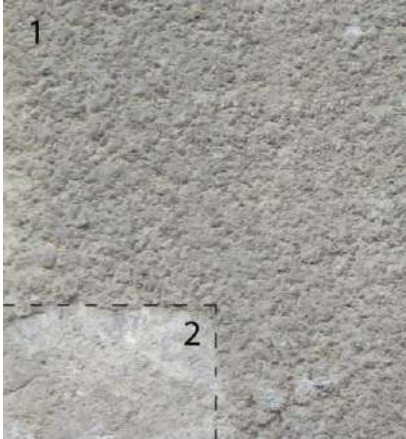
DATI GENERALI DELLA STRATIGRAFIA		
Stratigrafia n.7		
Area operativa: Prospetto su Via Don F. Cerruti - fondo parete		
N° Strati 2	Stato di conservazione scarso

Sono presenti due strati una rasatura visibile cementizia grigia ed un intonaco cementizio. La rasatura presenta qualche piccolo residuo di uno scialbo di terra gialla molto decoeso.		
Descrizione dei singoli strati		
Strato n. 1		A vista primo livello
Descrizione		Rasatura
Colore		Grigio
Tecnica		Rasatura ruvida
Composizione		Cemento
Spessore		3 mm.
Stesura		Disomogenea
Supporto		Intonaco cementizia
adesione al supporto		Scarsa
Coesione		Scarsa
Descrizione dei singoli strati		
Strato n. 2		Secondo livello
Descrizione		Intonaco
Colore		Grigio
Tecnica		Rasatura
Composizione		Cemento
Spessore		1,5 cm.
Stesura		Omogeneo
Supporto		Mattoni
Adesione al supporto		Buona
Coesione		Buona

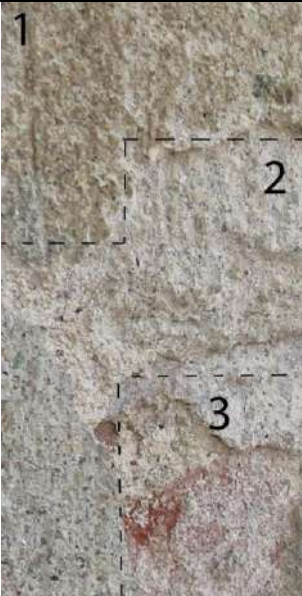
DATI GENERALI DELLA STRATIGRAFIA		
Stratigrafia n.8		
Area operativa: Prospetto su Via Don F. Cerruti - cornice finestra		
N° Strati 3	Stato di conservazione pessimo

Il primo strato visibile è uno scialbo di colore giallo, al di sotto sono presenti una rasatura bianca ed un sottostante intonaco grigio.		
Descrizione dei singoli strati		
Strato n. 1	A vista primo livello	
Descrizione	Scialbo	
Colore	Giallo	
Tecnica	Velatura a pennello	
Composizione	Pigmento addizionato a leganti sintetici	
Spessore	Circa 1 mm	
Stesura	Disomogenea	
Supporto	Rasatura	
Adesione al supporto	Pessima	
Coesione	Pessima	
Descrizione dei singoli strati		
Strato n. 2	Secondo livello	
Descrizione	Rasatura	
Colore	Bianco	
Tecnica	Rasatura	
Composizione	Calce	
Spessore	3 mm	
Stesura	Disomogenea	
Supporto	Intonaco	
Adesione al supporto	Pessima	
Coesione	Insufficiente	
Descrizione dei singoli strati		
Strato n. 3	Terzo livello	
Descrizione	Intonaco

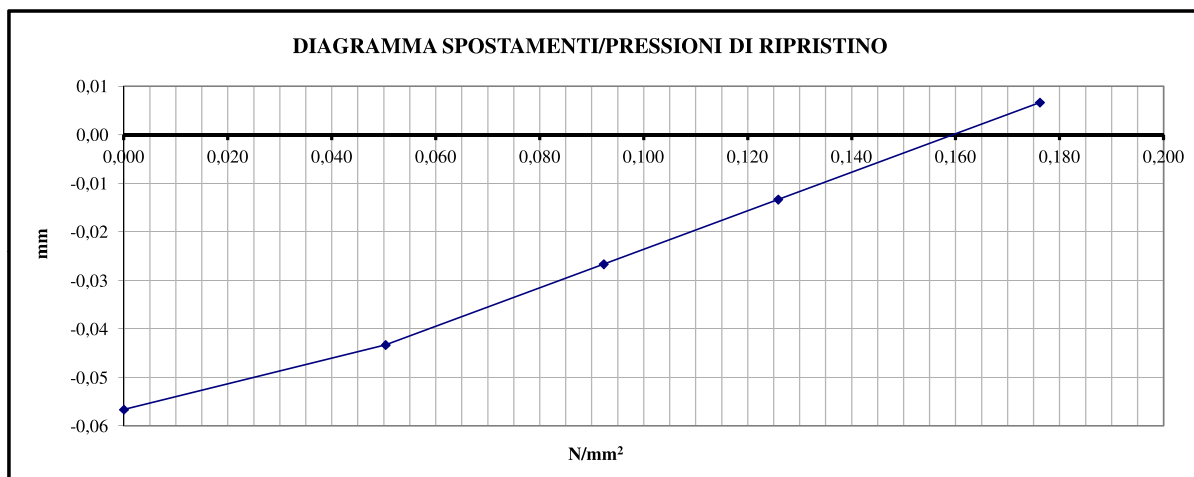
σ di esercizio della muratura pari a 0,160 N/mm²

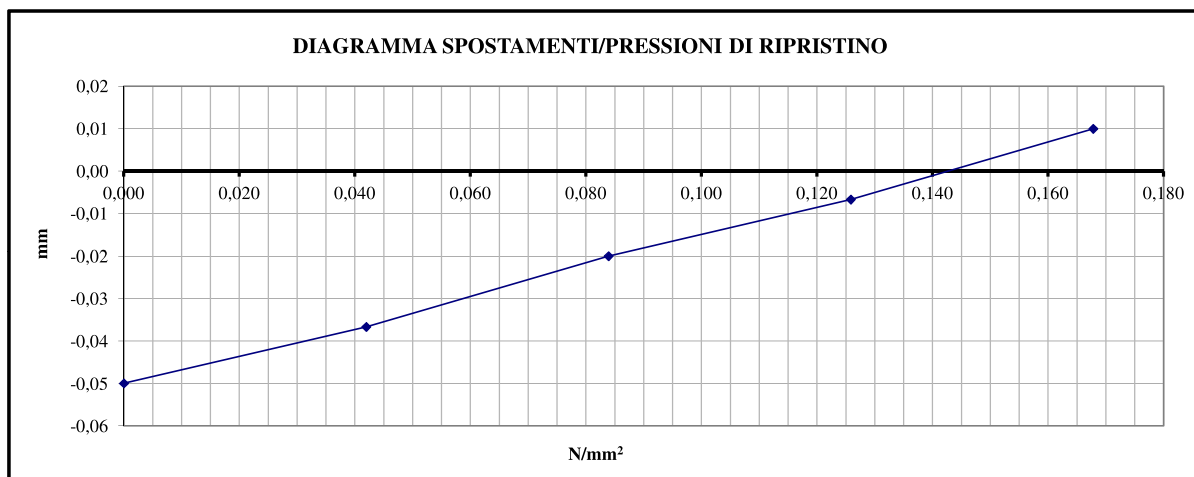
σ di esercizio della muratura pari a 0,145 N/mm²

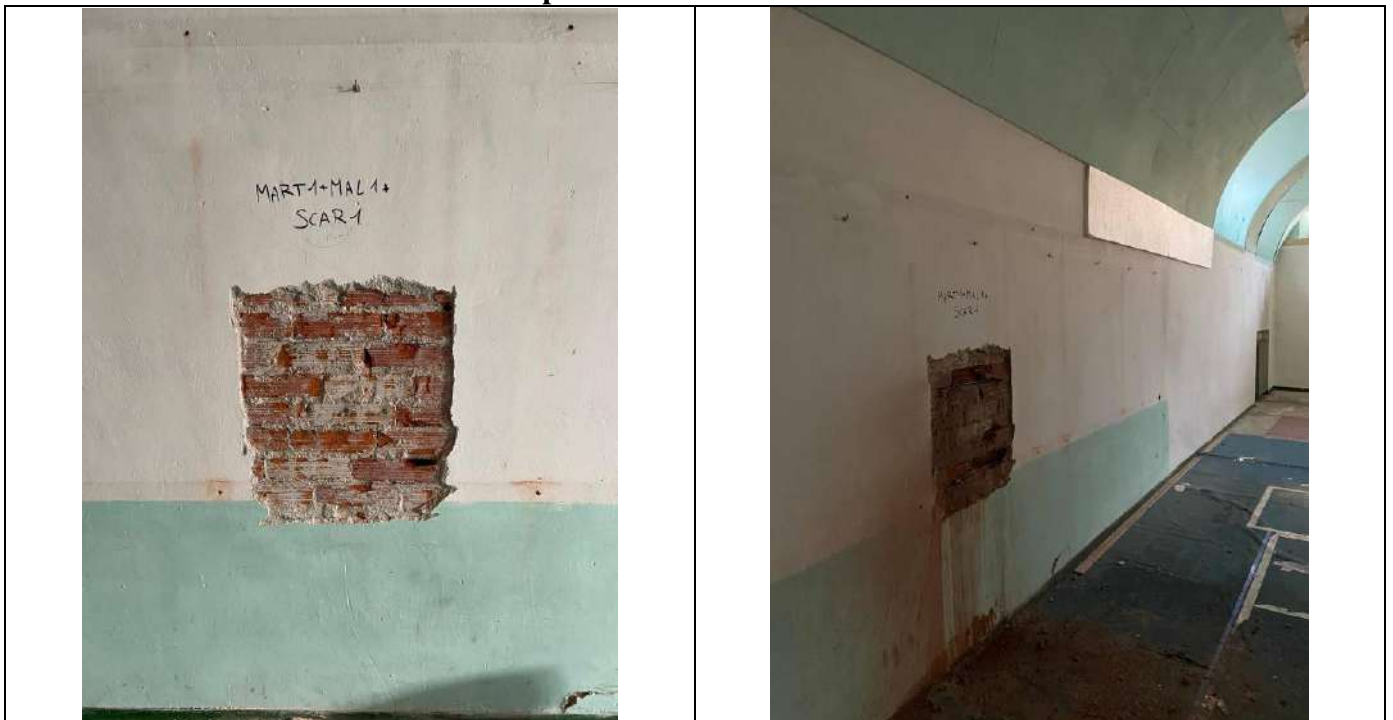
SCRO 1 Elemento 6 Muratura piano interrato

È stata indagata una zona di muratura con estensione pari a circa 55 cm x 60 cm, mediante rimozione dello strato superficiale di intonaco (spessore pari a circa 10 mm).

Dall'indagine effettuata si evince la presenza di muratura in mattoni forati (dimensioni delle facce a vista pari a circa 23 cm x 6 cm) e giunti di malta cementizia (spessore variabile 15-20 mm).

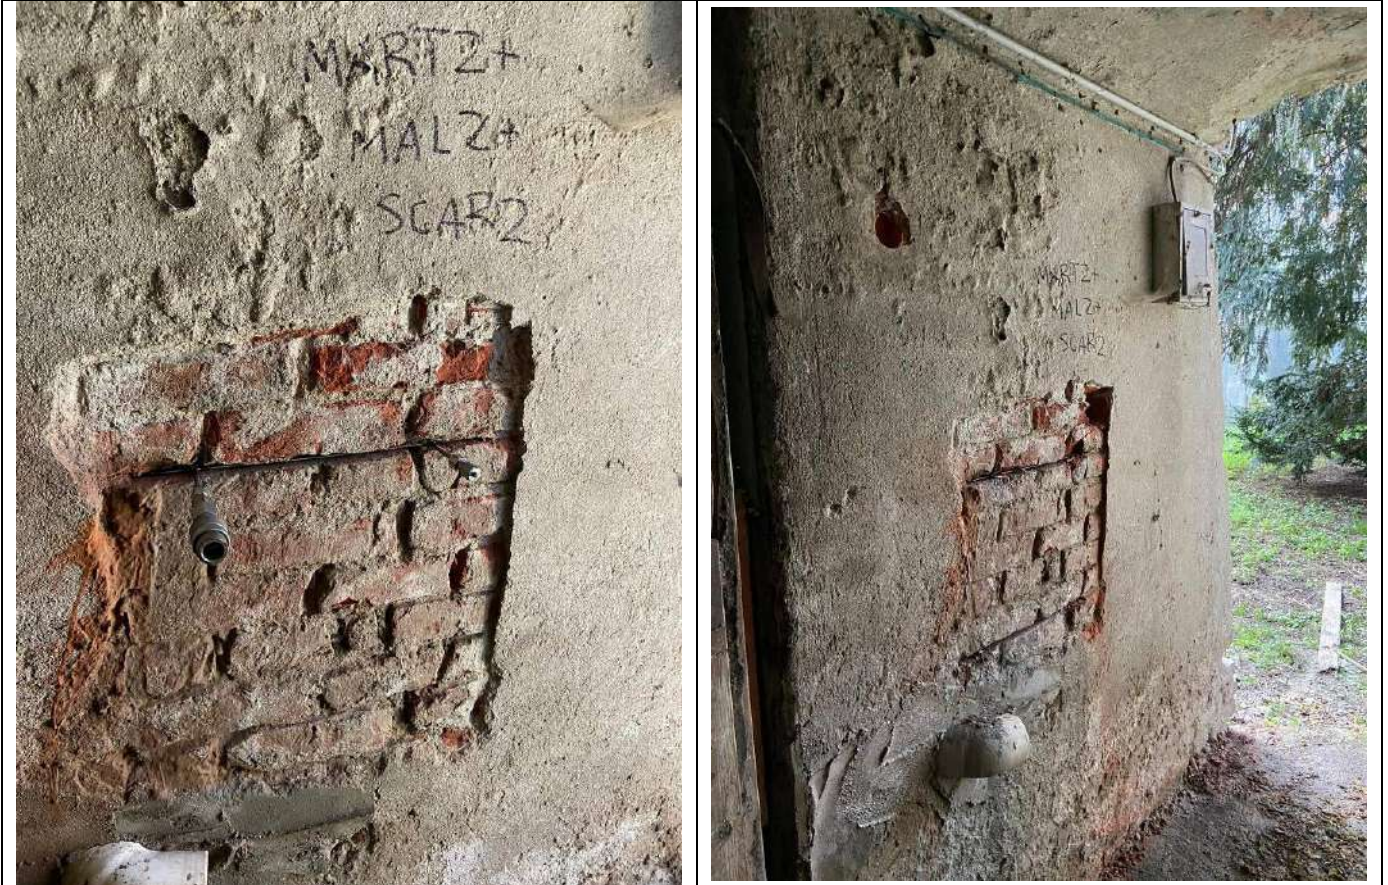
SCRO 2 Elemento 7 Muratura piano interrato

È stata indagata una zona di muratura con estensione pari a circa 55 cm x 55 cm, mediante rimozione dello strato superficiale di intonaco (spessore pari a circa 10 mm).

Dall'indagine effettuata si evince la presenza di muratura in mattoni pieni (dimensioni delle facce a vista pari a circa 23 cm x 6 cm) e giunti di malta cementizia (spessore variabile 15-20 mm).

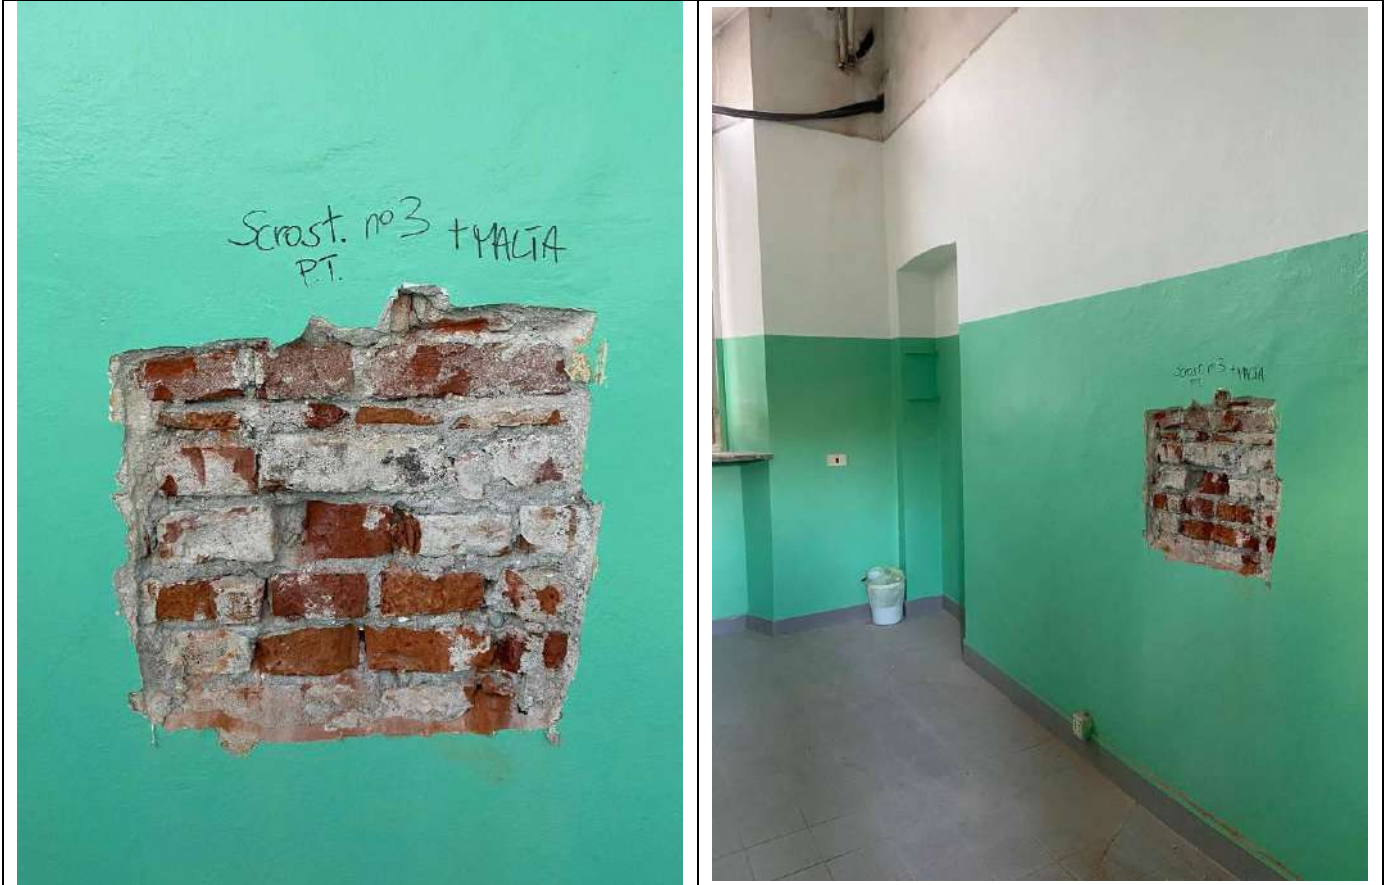
SCRO 3 Elemento 8 Muratura piano terra

È stata indagata una zona di muratura con estensione pari a circa 50 cm x 50 cm, mediante rimozione dello strato superficiale di intonaco (spessore pari a circa 10 mm).

Dall'indagine effettuata si evince la presenza di muratura in mattoni pieni (dimensioni delle facce a vista pari a circa 22 cm x 6,5 cm) e giunti di malta cementizia (spessore variabile 15-20 mm).

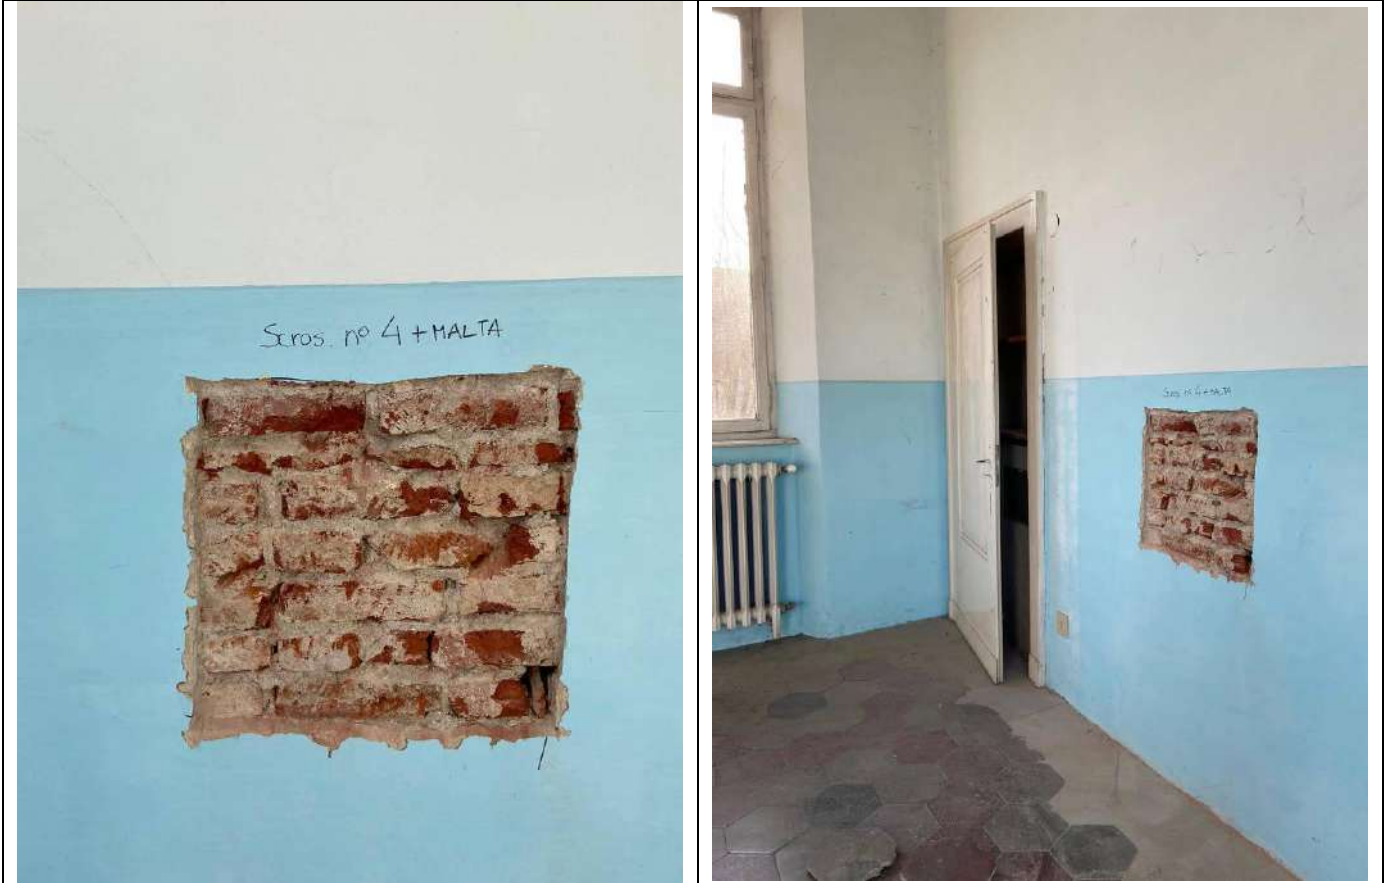
SCRO 4 Elemento 9 Muratura piano primo

È stata indagata una zona di muratura con estensione pari a circa 55 cm x 55 cm, mediante rimozione dello strato superficiale di intonaco (spessore pari a circa 10 mm).

Dall'indagine effettuata si evince la presenza di muratura in mattoni pieni (dimensioni delle facce a vista pari a circa 23,5 cm x 5,5 cm) e giunti di malta cementizia (spessore variabile 15-20 mm).

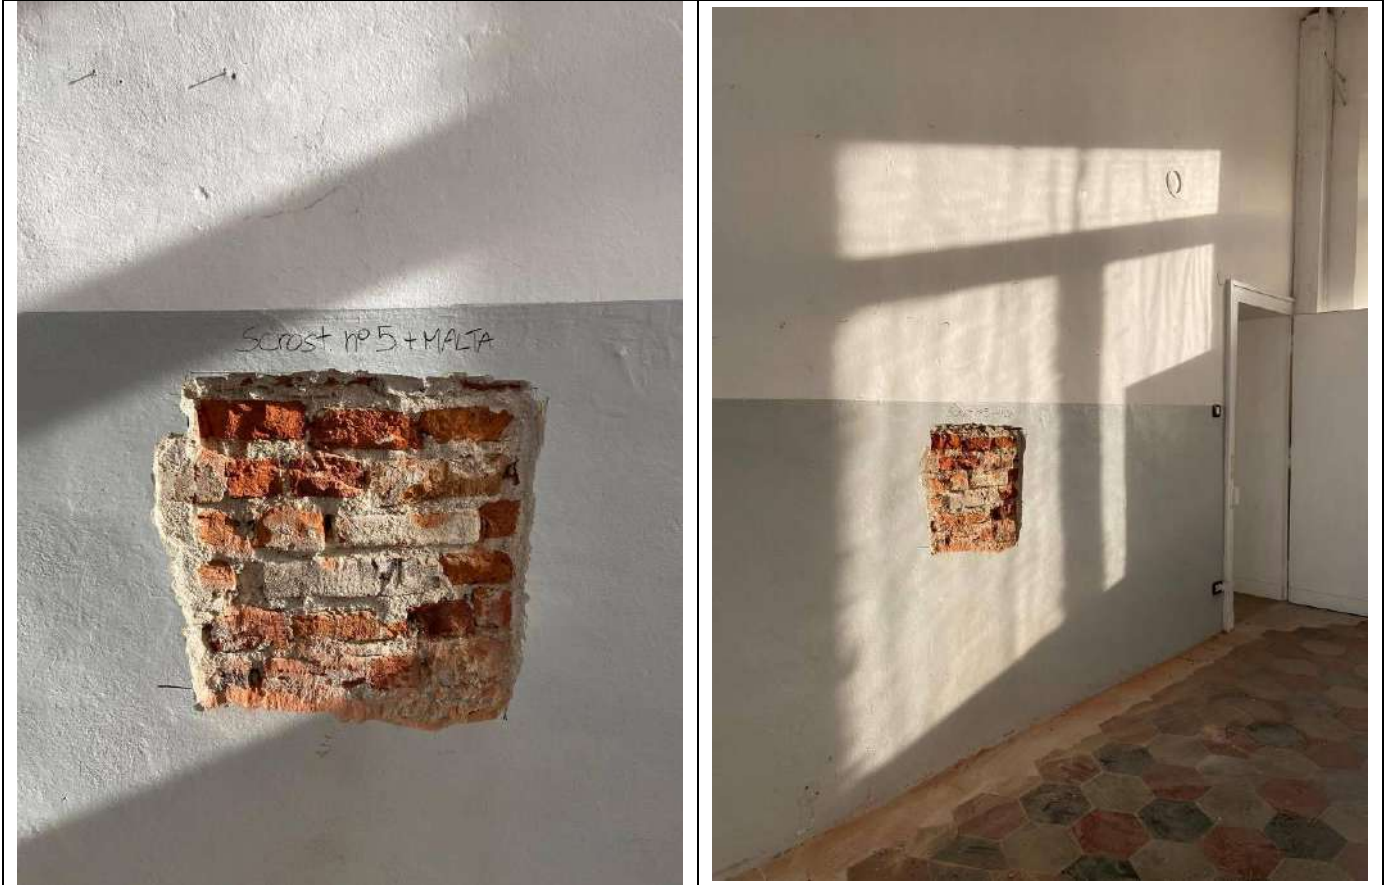
Elemento 10 Muratura piano primo

È stata indagata una zona di muratura con estensione pari a circa 50 cm x 50 cm, mediante rimozione dello strato superficiale di intonaco (spessore pari a circa 10 mm).

Dall'indagine effettuata si evince la presenza di muratura in mattoni pieni (dimensioni delle facce a vista pari a circa 23 cm x 6,5 cm) e giunti di malta cementizia (spessore variabile 15-20 mm).

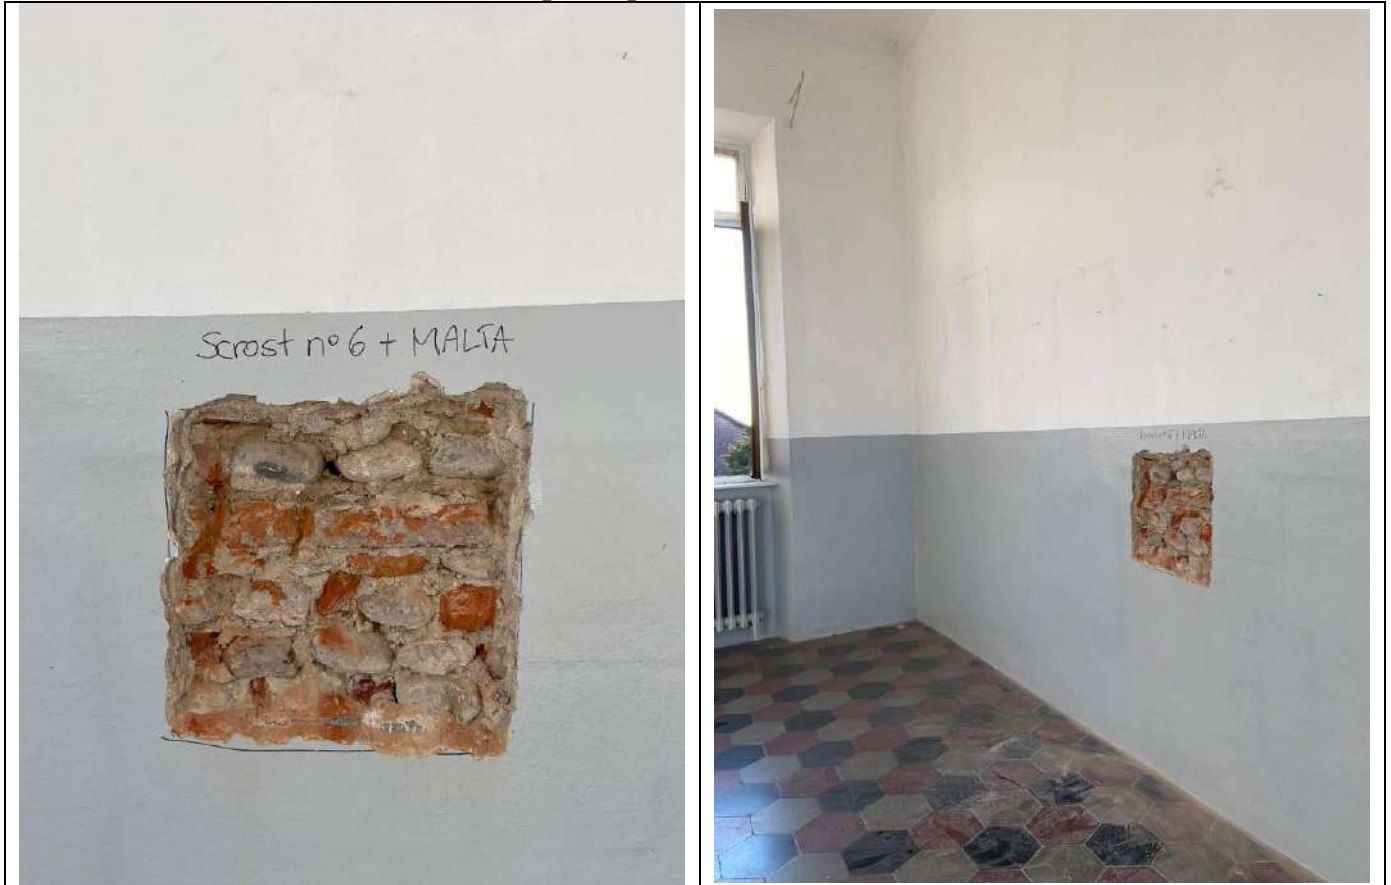
SCRO 6 Elemento 11 Muratura piano primo

È stata indagata una zona di muratura con estensione pari a circa 50 cm x 50 cm, mediante rimozione dello strato superficiale di intonaco (spessore pari a circa 10 mm).

Dall'indagine effettuata si evince la presenza di muratura in mattoni pieni (dimensioni delle facce a vista pari a circa 23 cm x 6,5 cm), pietrame irregolare (dimensione max 14 cm) e giunti di malta cementizia (spessore variabile 10-20 mm).
