AMMINISTRAZIONE COMUNALE CITTA' DI SALUGGIA

LAVORI DI RESTAURO E RIFUNZIONALIZZAZIONE
PALAZZO PASTORIS

STUDIO DI FATTIBILITA' TECNICO ECONOMICA

TAVOLE

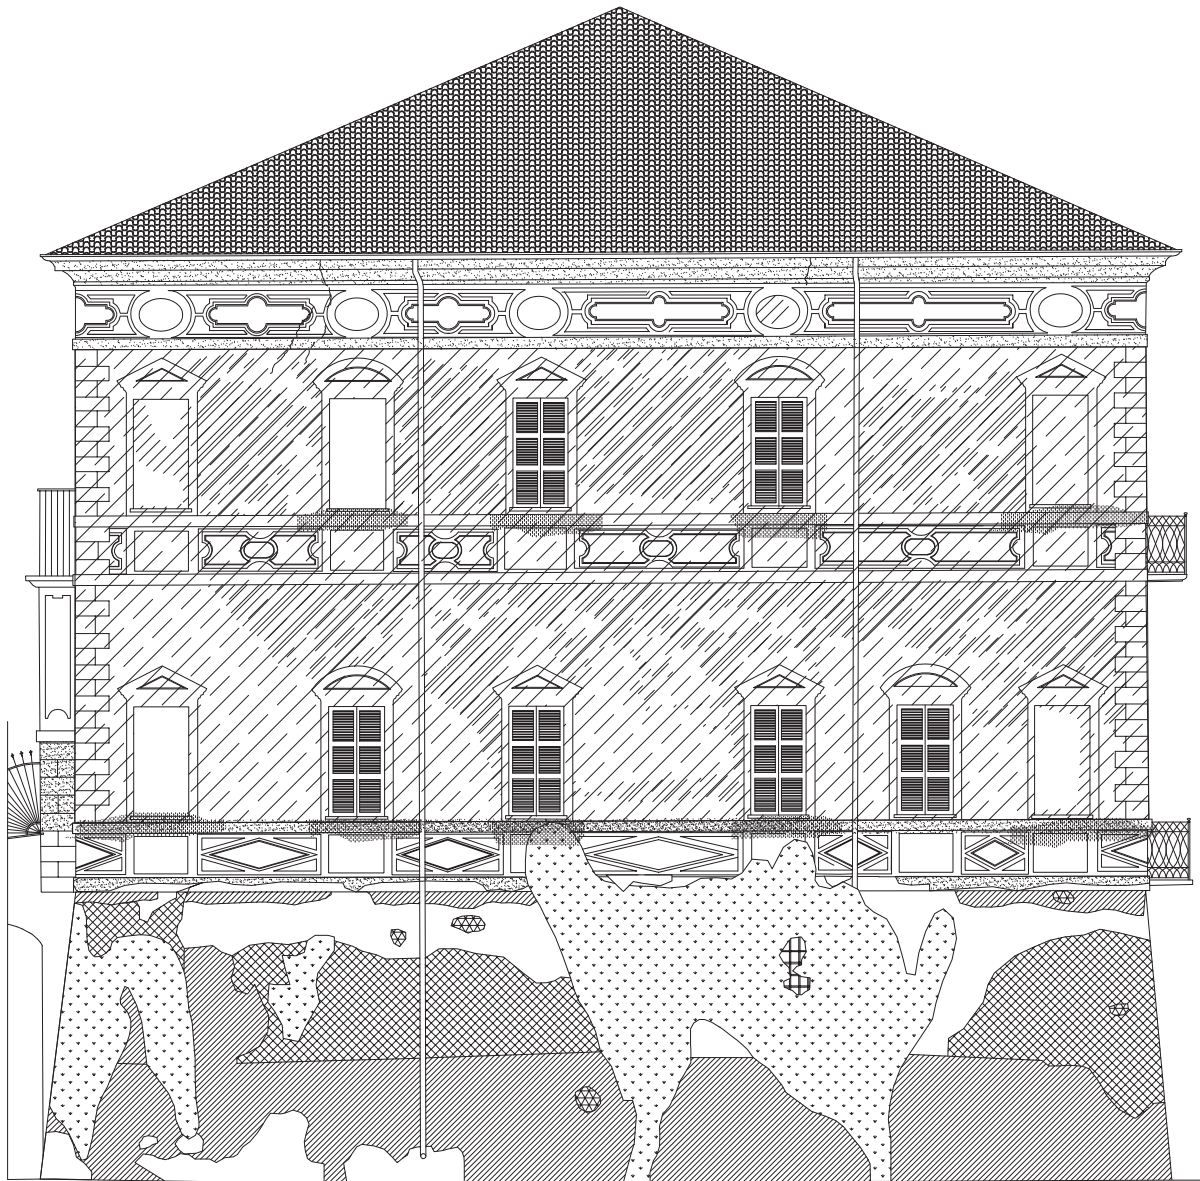
Prospetto Nord
Mappatura del degrado - principali interventi di restauro
Scala 1:50

decoesione dello strato superficiale interessato dal dilavamento - polverizzazione
-

lacuna, estrofazione
-

materiale incongruo - Intonaco cementizio
-

macchie, croste, muffe
-

patina biologica
-

fessurazioni più o meno profonde ma non passanti
-

mancanza o carenza di adesione nel supporto

disgregazione, sbavazzione, polverizzazione dei giunti di abbinamento
-

ammanniti
-

presenza di vegetazione; piante infestanti coprenti la superficie
-

presenza di vegetazione; funghi, alghe e licheni
-

ruggine, corrosione e rotture

pulitura con idrolavaggio a pressione e spazzole di saggina
 -

reintegrazione di intonaco - stuccatura delle lacune integrazione di parti mancanti

cura rimozione fino al nudo della muratura di tutti gli intonaci cementizi reintegrazione di intonaco - stuccatura delle lacune integrazione di parti mancanti

pulitura con idrolavaggio a pressione e spazzole di saggina pulitura con impacchi e rimozione meccanica con bisturi
 -

Applicazione di prodotto biocida a spruzzo o pennello pulitura con idrolavaggio a pressione e spazzole di saggina

cura rimozione fino al nudo della muratura dell'intonaco ricucitura sistema murario con il metodo cucù-scuci iniezioni con malte consolidanti
 -

Ristabilimento dell'adesione fra i vari strati dell'intonaco ed il supporto murario mediante iniezioni con malta idraulica naturale premiscelata

eliminazione di opere o strutture contrassegnate da provvisoria ed in contrasto con il decoro della facciata

Rimozione meccanica. Scarificazione cauta di giunti eseguita a mano. Silatura dei giunti con malta di calce idraulica naturale protezione con silicato di etile.
-

Intervento a cucù-scuci
-

cura rimozione fino al nudo della muratura di tutti gli intonaci cementizi intervento a cucù-scuci scarificazione e successiva silatura dei giunti
-

pulitura con spazzole di ferro o microtopano, stesura di ricoverto oleoso verniciatura con prodotti ossolaterici

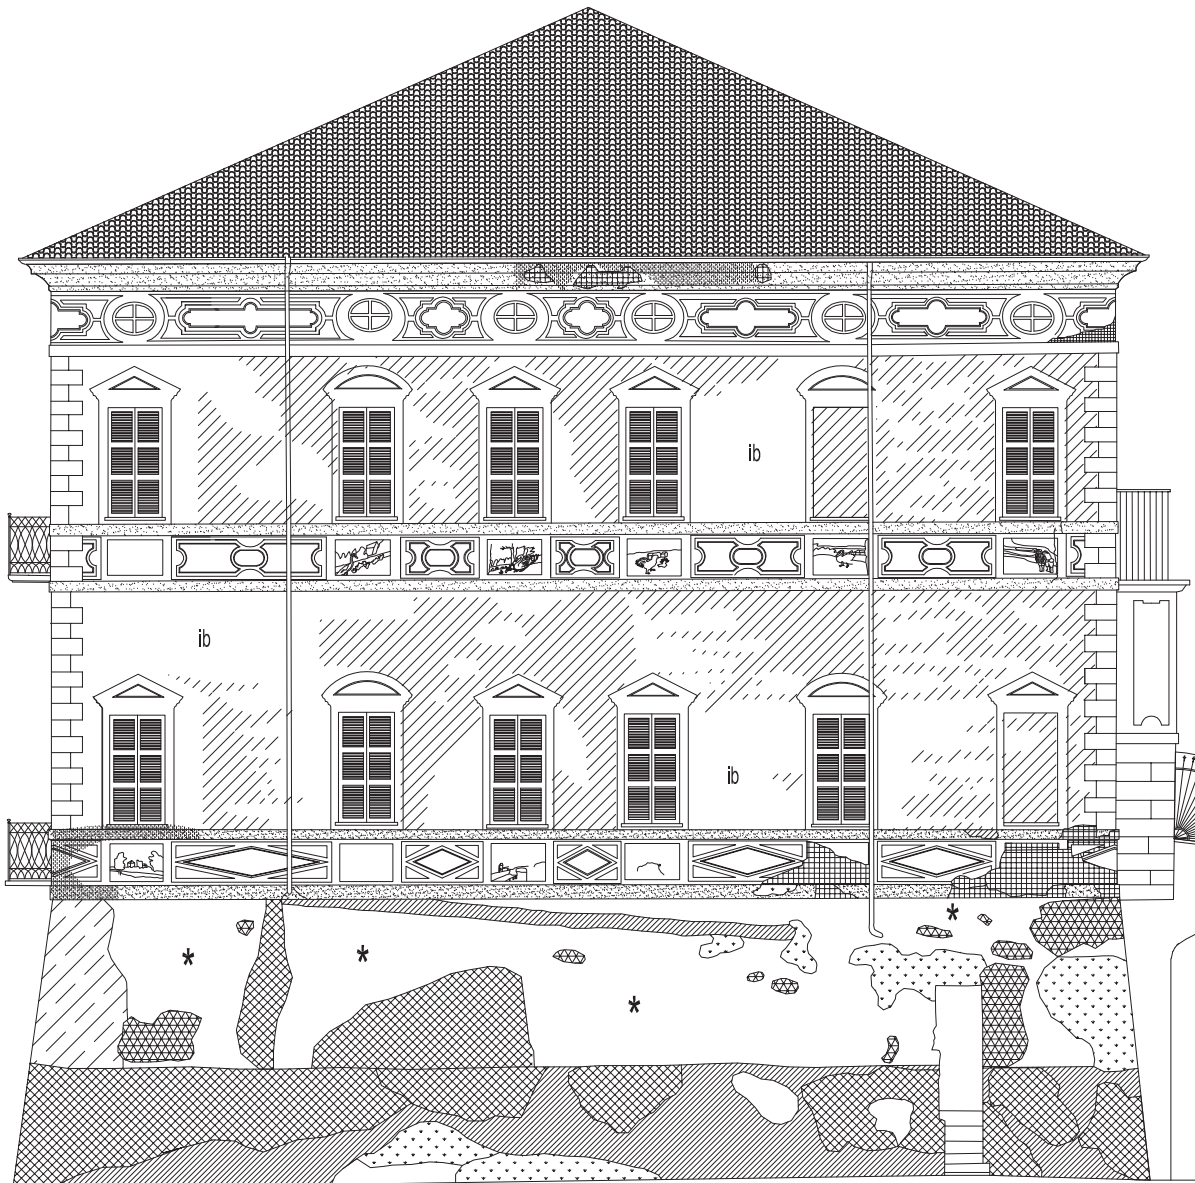
Prospetto Sud
Mappatura del degrado - principali interventi di restauro
Scala 1:50

decoesione dello strato superficiale interessato dal dilavamento - polverizzazione
-

lacuna, esfoliazione
-

materiale Incongruo - Intonaco cementizio
-

macchie, croste, muffe
-

patina biologica
-

fessurazioni più o meno profonde ma non passanti
-

mancanza o carenza di adesione nel supporto

disgregazione, alienazione, polverizzazione dei giunti di allestimento
-

ammanchi
-

presenza di vegetazione: piante infestanti coprenti la superficie
-

presenza di vegetazione: funghi, alghe e licheni
-

ruggine, corrosione e rotture

pulitura con idrolavaggio a pressione e spazzole di sagghia
-

reintegrazione di intonaco - stuccatura delle lacune integrazione di parti mancanti

cauta rimozione fino al nudo della muratura di tutti gli intonaci cementizi reintegrazione di intonaco - stuccatura delle lacune integrazione di parti mancanti

pulitura con idrolavaggio a pressione e spazzole di sagghia pulitura con impacchi e rimozione meccanica con bisturi
-

Applicazione di prodotto bloccante a spruzzo o pennello pulitura con idrolavaggio a pressione e spazzole di sagghia

cauta rimozione fino al nudo della muratura dell'intonaco ricucitura sistema murario con il metodo cuci-souci infelzioni con malte consolidanti
-

Ristabilimento dell'adesione fra i vari strati dell'intonaco ed il supporto murario mediante infelzioni con malta idraulica naturale premeccata

eliminazione di opere o strutture contrassegnate da provvisoria ed in contrasto con il decoro della facciata

Rimozione meccanica Scalfittura cauta di giunti eseguita a mano Silatura dei giunti con malta di calce idraulica naturale protezione con silicato di etile
-

Intervento a cuci-souci
-

cauta rimozione fino al nudo della muratura di tutti gli intonaci cementizi intervento a cuci-souci scalfittura e successiva silatura dei giunti
-

pulitura con spazzole di ferro o microtrapano, stesura di convertitore oleoso verniciatura con prodotti ossidanti

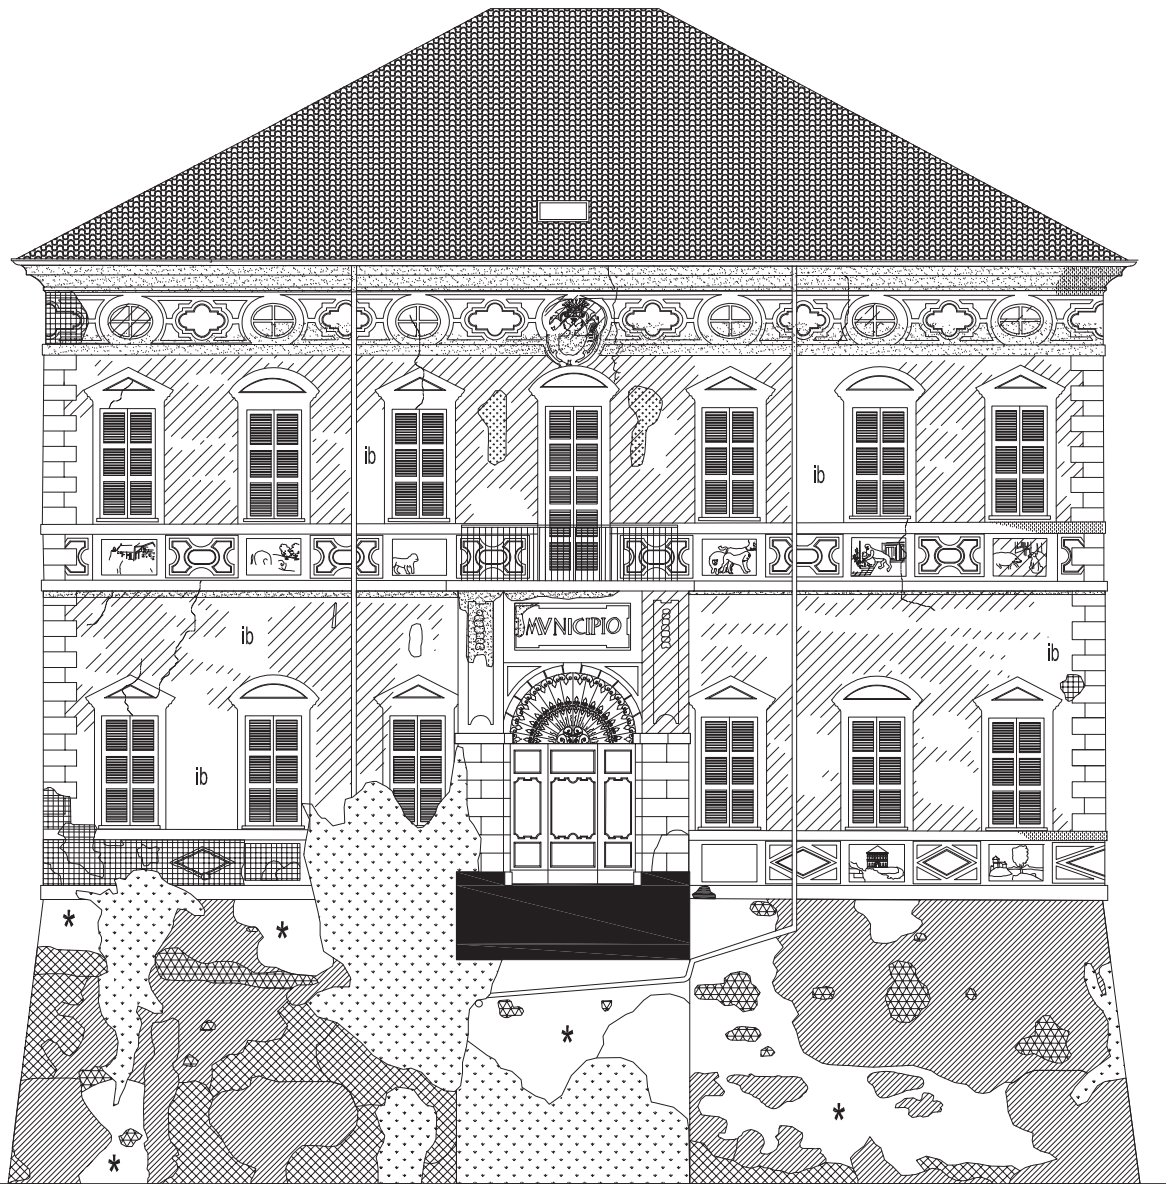
Prospetto Est
Mappatura del degrado - principali interventi di restauro
Scala 1:50

decoesione dello strato superficiale interessato dal lavamento - polverizzazione
-

lacuna, esfoliazione
-

materiale incongruo - intonaco cementizio
-

macchie, croste, muffe
-

patina biologica
-

fessurazioni più o meno profonde ma non passanti
-

mancanza o carenza di adesione nel supporto

disgregazione, alveolizzazione, polverizzazione dei giunti di abbinamento
-

ammanti
-

presenza di vegetazione: piante infestanti coprenti la superficie
-

presenza di vegetazione: funghi, alghe e licheni
-

ruggine, corrosione e rotture

pulitura con idrolavaggio a pressione e spazzole di saggina
-

reintegrazione di intonaco - stuccatura delle lacune integrazione di parti mancanti

cauta rimozione fino al nudo della muratura di tutti gli intonaci cementizi
-

pulitura con impacchi e rimozione meccanica con bisturi
-

Applicazione di prodotto bloccia a spruzzo o pennello

ricucitura sistema murario con il metodo caci-scudi

Riabilitamento dell'adesione fra i vari strati dell'intonaco ed il supporto murario mediante Intezioni con malta idraulica naturale pretrasciata

Rimozione meccanica. Scaffatura cauta di giunti eseguita a mano
-

Siliatura dei giunti con malta di calce idraulica naturale
-

pulitura con spazzole di ferro o microtrapano, stesura di ricoveritore oleoso
-

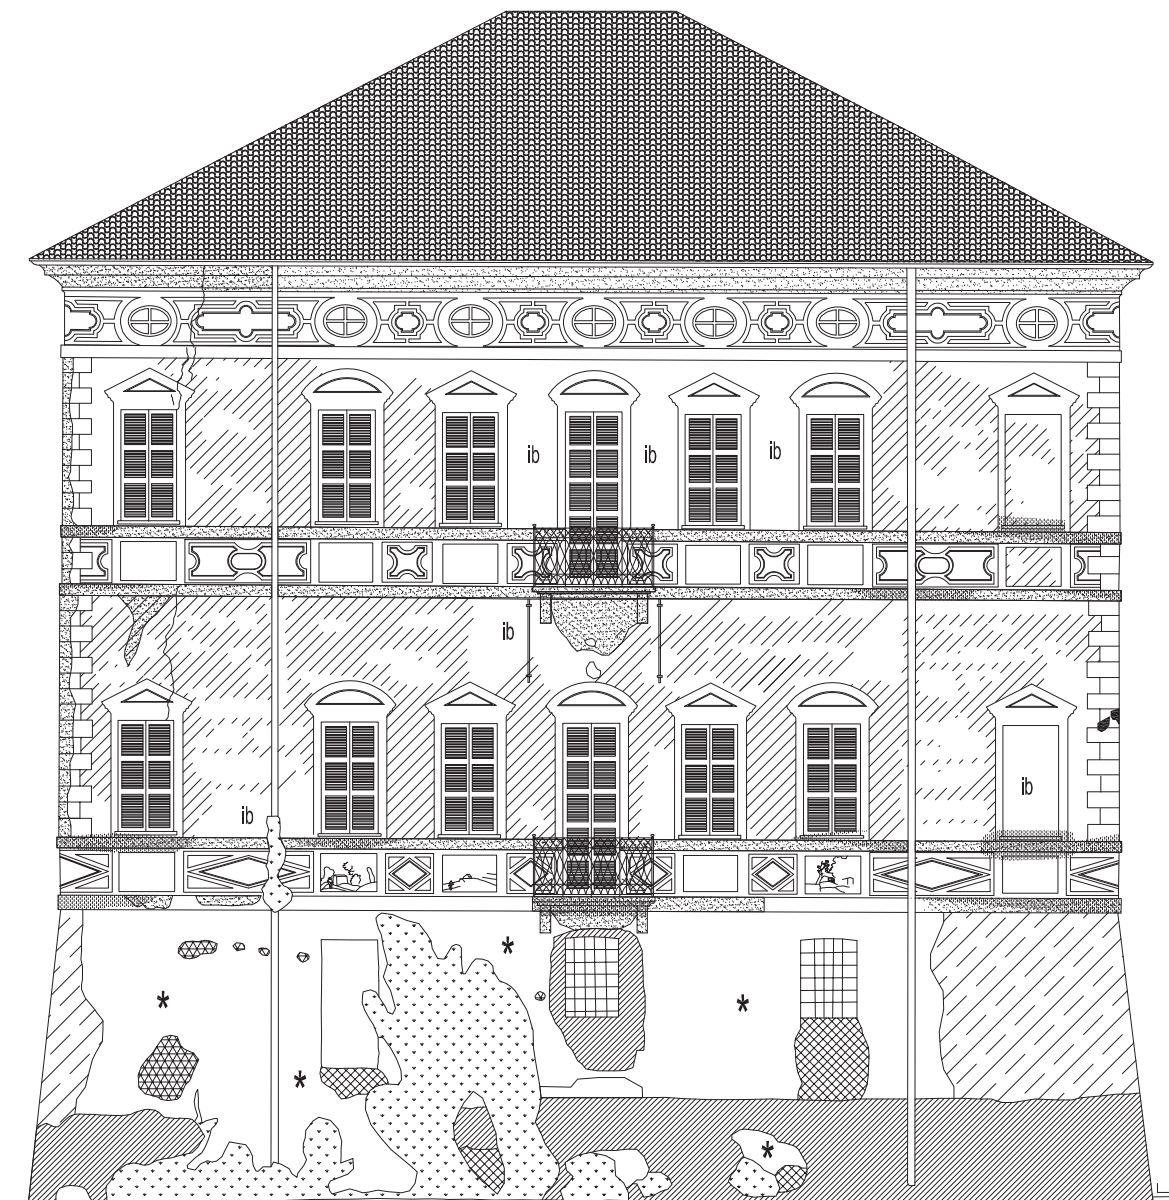
Prospetto Ovest
Mappatura del degrado - principali interventi di restauro
Scala 1:50

decoesione dello strato superficiale interessato dal dilavamento - polverizzazione
-

lacuna, esfoliazione
-

materiale incongruo - Intonaco cementizio
-

macchie, croste, muffe
-

patina biologica
-

fessurazioni più o meno profonde ma non passanti
-

mancanza o carenza di adesione nel supporto

disgregazione, alveolizzazione, polverizzazione dei giunti di allettamento
-

ammaccati
-

presenza di vegetazione: piante infestanti coprenti la superficie
-

presenza di vegetazione: funghi, alghe e licheni
-

ruggine, corrosione e rotture

pulitura con idrolavaggio a pressione e spazzole di saggina
-

reintegrazione di Intonaco - stuccatura delle lacune integrazione di parti mancanti

cauta rimozione fino al nudo della muratura di tutti gli Intonaci cementizi
reintegrazione di Intonaco - stuccatura delle lacune integrazione di parti mancanti

pulitura con idrolavaggio a pressione e spazzole di saggina
pulitura con Impacanti e diluizione meccanica con bisturi
-

Applicazione di prodotto bloccante a spruzzo o pennello
pulitura con idrolavaggio a pressione e spazzole di saggina

cauta rimozione fino al nudo della muratura dell' Intonaco
ricostruzione sistema murario con il metodo cucù-scud
Intonaci con malte consolidanti
-

Riabilitazione dell'adesione fra i vari strati dell'Intonaco ed il supporto murario mediante Intonaci con malta idraulica naturale premiscelata

eliminazione di opere o strutture contrassegnate da provvidetola ed in contrasto con il decoro della facciata

Rimozione meccanica: Scaffittatura cauta di giunti eseguita a mano
Stuccatura dei giunti con malta di calce idraulica naturale
protezione con silicato di etile

Intervento a cucù-scud
-

cauta rimozione fino al nudo della muratura di tutti gli Intonaci cementizi
Intervento a cucù-scud
scaffittatura e successiva stuccatura dei giunti

pulitura con spazzole di ferro o microtrapano, stesura di microtrapano ossico
verniciatura con prodotti ossidanti
