**PILONE VOTIVO SAN PANCRAZIO  
SALUGGIA - FRAZIONE SANT'ANTONINO (VC)**

**PROGETTO DI RESTAURO E  
RISANAMENTO CONSERVATIVO ARCHITETTONICO**

*RELAZIONE STORICA*

Data: dicembre 2019

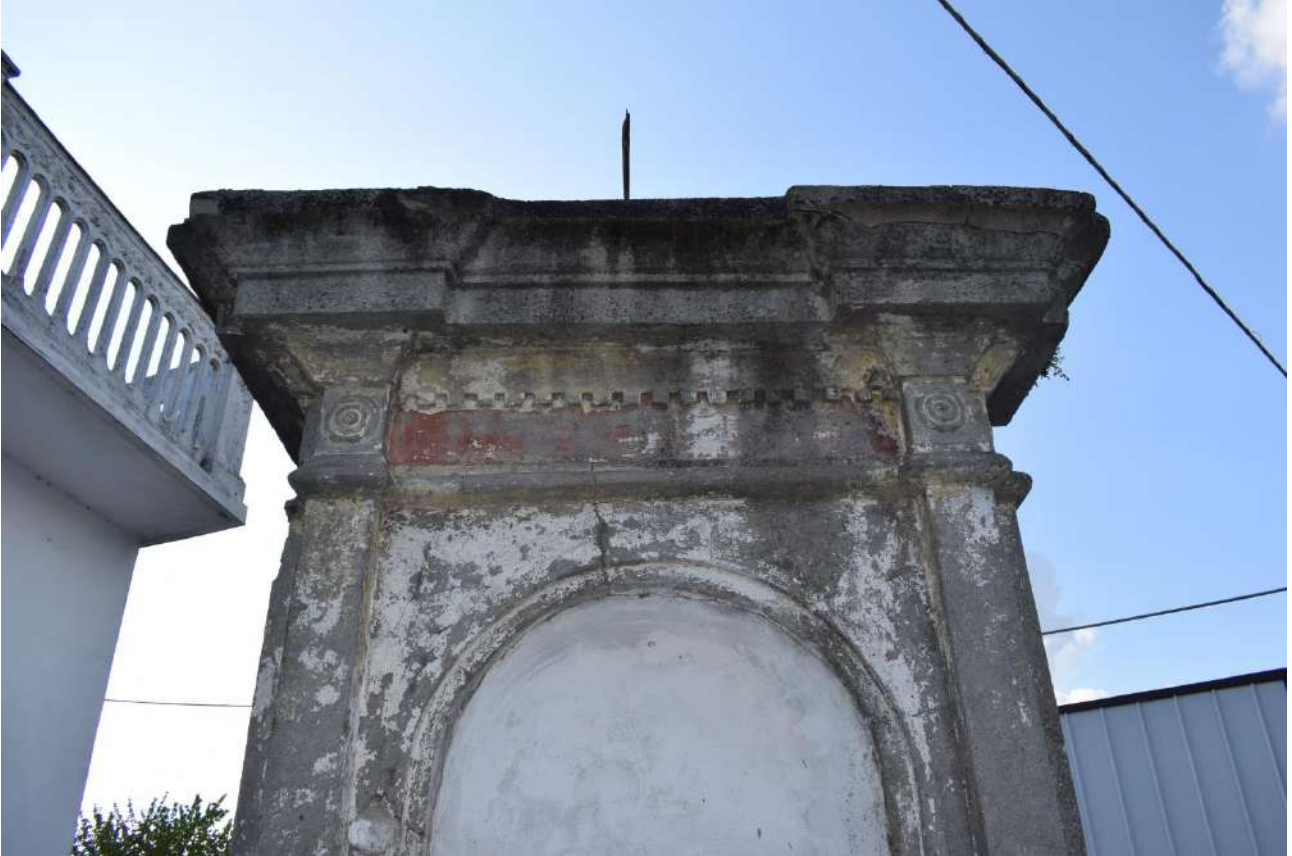
Foto 09 – Dettaglio cornici, capitelli e lesene

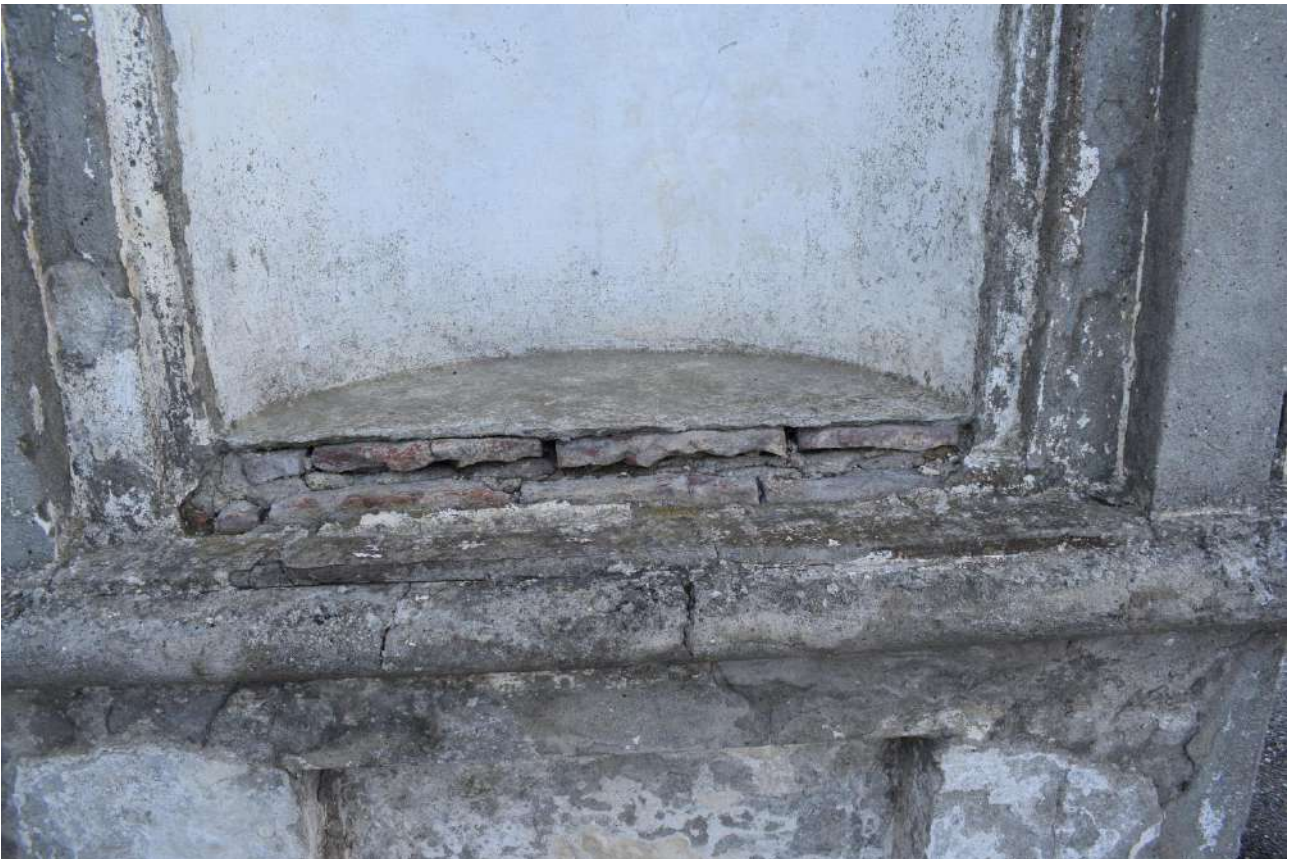
Foto 10 – Dettaglio parte inferiore nicchia

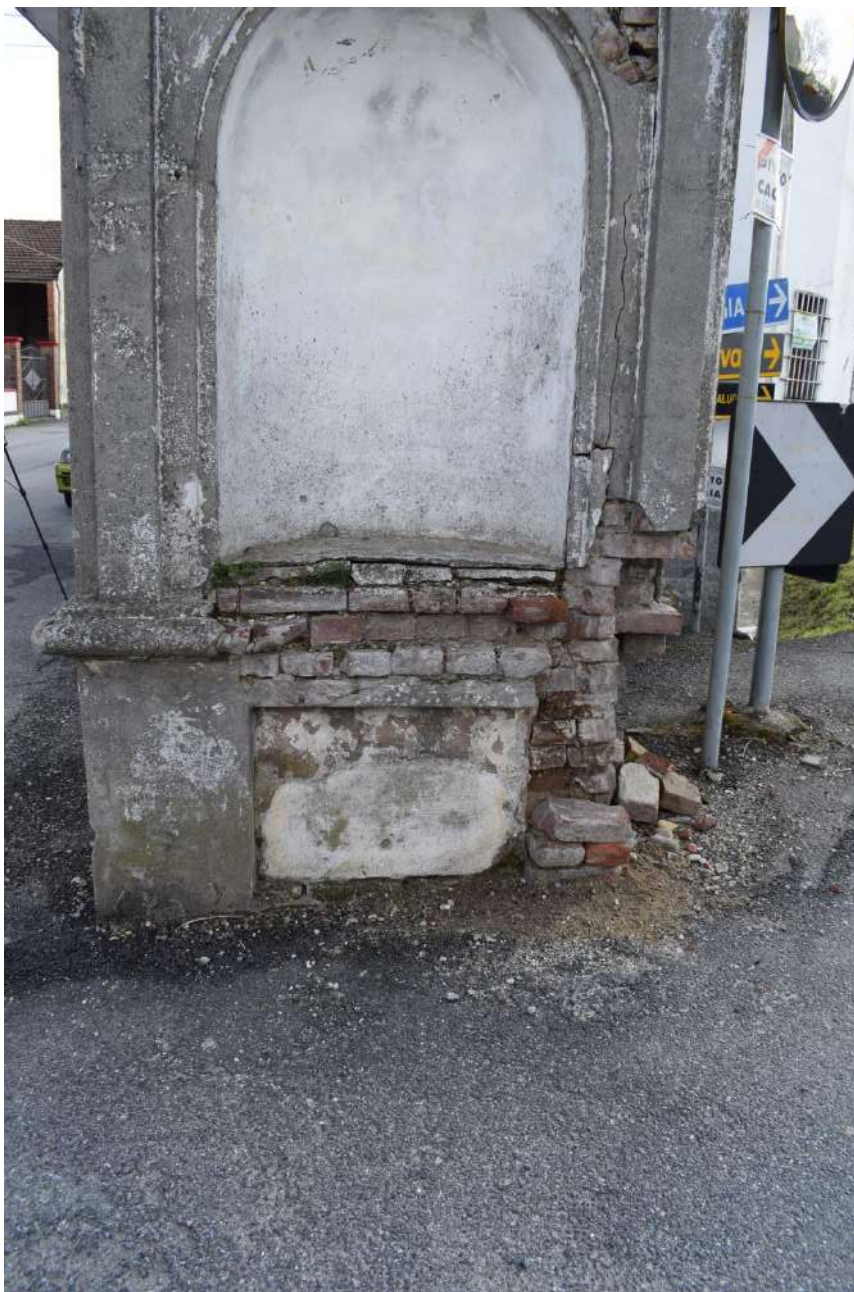
Foto 11 – Dettaglio mancanze poste sull'angolo inferiore del fronte nord-ovest

Da segnalare la mancanza di alcuni elementi murali, in particolare sullo spigolo inferiore posto tra il prospetto nord ed ovest.

- Ripristino delle porzioni di muro mancanti mediante la posa di mattoni pieni fatti a mano della stessa tipologia di quelli preesistenti, per mezzo ove necessario della tecnica del cuciscuci, con l’utilizzo di malta di calce naturale
- Ove ancora possibile esecuzione di tasselli di scoprimento nei punti significativi di facciata, onde realizzare stratigrafie e campionature per definire le fasi e le modalità di ripristino dell’apparato decorativo
- Asportazione a secco superficiale mediante l’utilizzo di aspiratori, aria compressa, idropulitura e spazzole delle zone soggette ad esfoliazione e in presenza di patina biologica
- Disinfezione e disinfestazione con l’applicazione di prodotto biocida delle zone ove vi è presenza di patina biologica

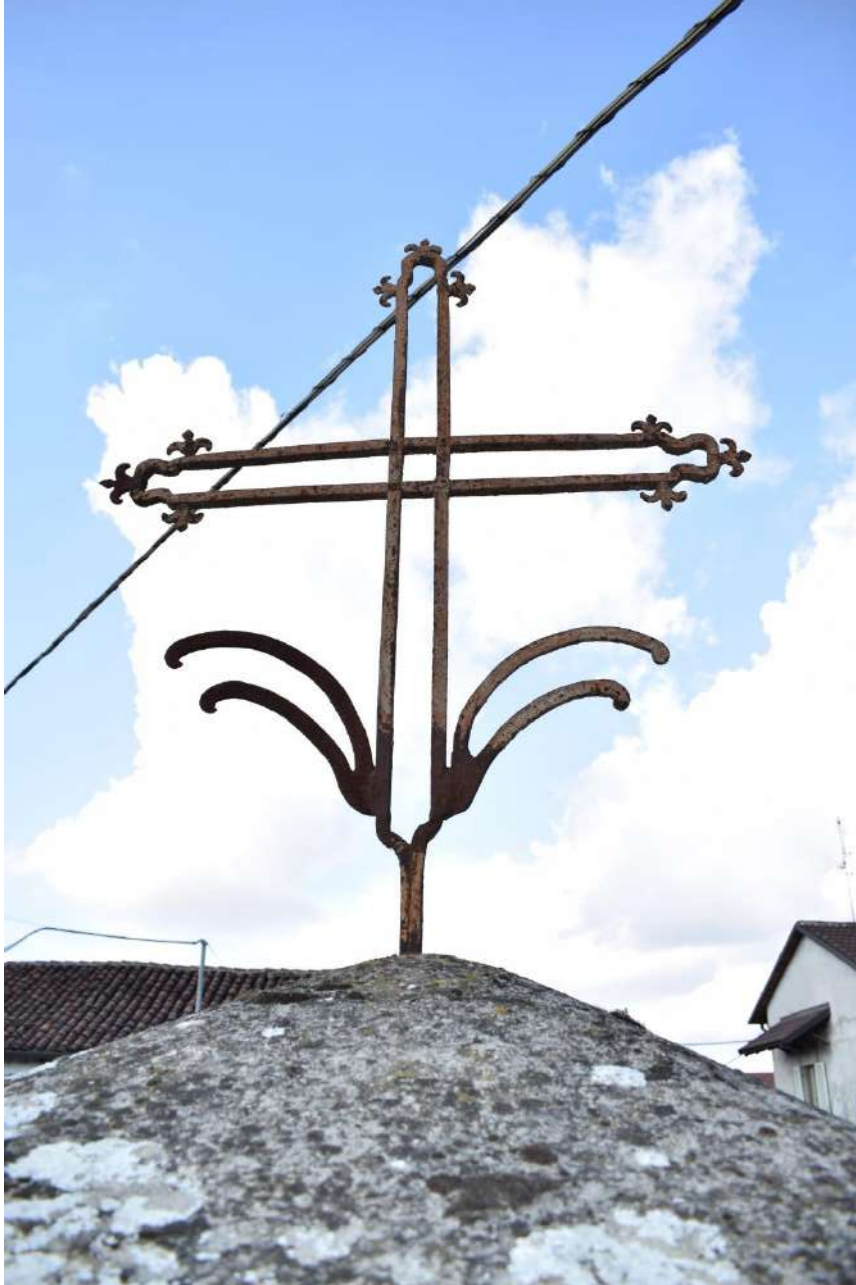
Foto 12 – Dettaglio copertura e croce in ferro battuto

In alcune zone si riscontra la presenza di muffe e patine biologiche, in particolare sulla parte superiore, ove la copertura è formata da semplice muratura in mattoni intonacata.

La croce in ferro battuto risulta completamente arrugginita; nonostante ciò le forme originali restano ben definite.

- Asportazione a secco superficiale mediante l’utilizzo di aspiratori, aria compressa, idropulitura e spazzole delle zone soggette ad esfoliazione e in presenza di patina biologica
- Disinfezione e disinfestazione con l’applicazione di prodotto biocida delle zone ove vi è presenza di patina biologica
- Consolidamento e stuccatura di zone di intonaco decoeso e disgregato per mezzo di iniezioni di malta di calce naturale
- Rimozione parziale dei settori di intonaco degradato e non recuperabile con successiva reintonacatura con malta di calce naturale
- Nuova installazione di cappello di copertura in rame a quattro falde a protezione della parte superiore del Pilone
- Restauro della croce posta alla sommità della stessa per mezzo di pulizia e ritinteggiatura con smalto color grigio ferromicaceo

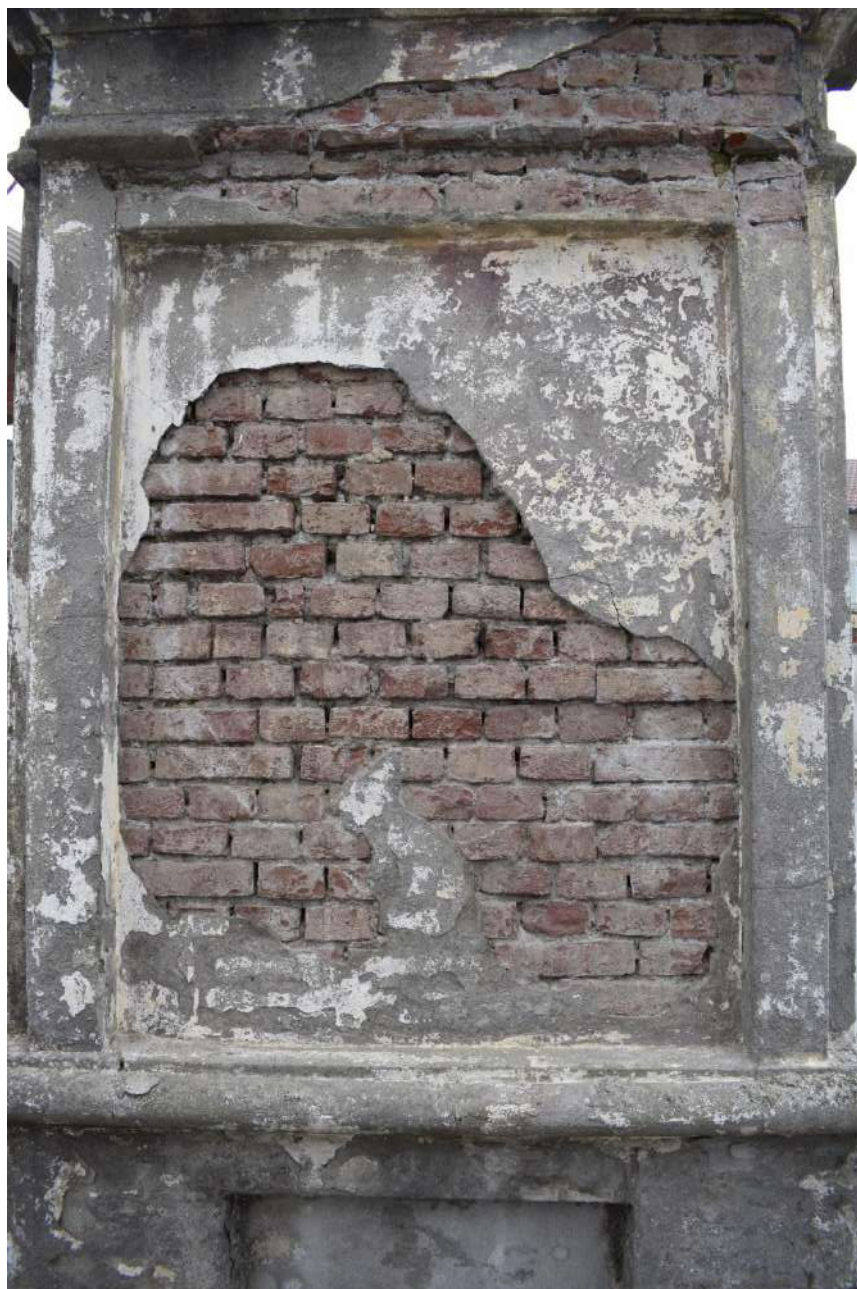
Fronte Sud – Croce

Per quanto riguarda questo fronte, a causa del distacco di gran parte dell'intonaco, non è possibile rilevare la presenza di tracce che ci riportino all'iconografia originaria. Ci si affida pertanto ai ricordi tramandati tra i devoti.
