CENTRO SETTIA

COMUNE DI SALUGGIA  
IL SINDACO  
Firmino BARBERIS

oggetto: MAPPA DEGRADO

MAPPATURA DEL DEGRADO

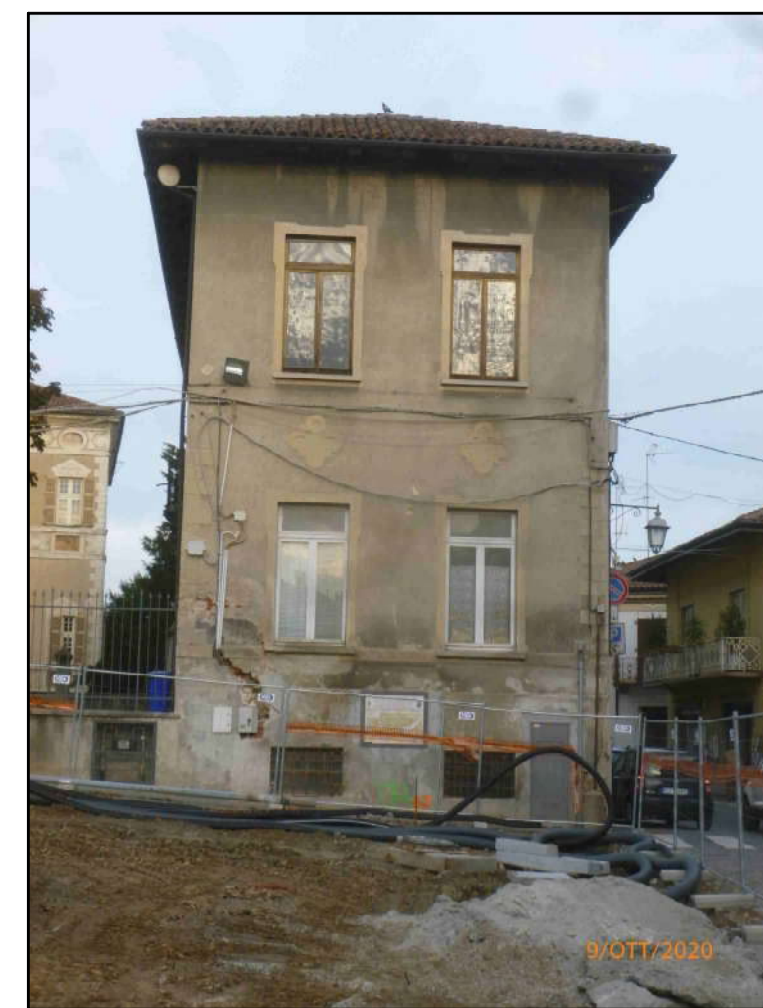
Prospetto lato p.zza del Municipio  
Sc. 1/50

Presenza vegetazione	Traccia o presenza di organismi vegetali o naturali alla base dell'edificio e sulla facciata. Provocata dall'azione chimica e dall'azione dell'acqua.
	Corrosione parti metalliche	Progressiva alterazione o distruzione dei materiali, dovuta ai processi chimici anche connessi a presenza di acqua e di acidi diffusi nell'ambiente. Si va a formare a causa di questo degrado sugli elementi metallici la ruggine, sostanza incoerente di color rosso-bruno prodotta dal contatto del ferro con gli agenti atmosferici.
	Esfoliazione, disgregazione	Rimozione del contatto degli strati superficiali componenti l'intonaco da quelli sottostanti o della pittura superficiale. Può essere provocato dall'azione degli agenti atmosferici e chimici e anche dalla presenza costante di umidità da risalita capillare.
	Distacco	Assenza d'intonaco che lascia a nudo la muratura. Può essere provocato dall'azione di agenti atmosferici e chimici.

Crosta	Erosione di materiale dovuta all'azione delle acque meteoriche, con conseguente trasporto di particolato.
	Patina biologica alterazione cromatica	Alterazione che si manifesta attraverso la variazione di più parametri che definiscono il colore: tinta, chiarezza, saturazione. Può manifestarsi in zone ampie o localizzate. Può essere provocata dall'azione dell'acqua e dall'azione chimica. Come conseguenza si può manifestare patina biologica.
	Fratturazione fessurazione
