SALUGGIA (VC)  
FRAZIONE SANT'ANTONINO

**PILONE SAN PANCRAZIO**

**PROGETTO DI RESTAURO E RISANAMENTO  
CONSERVATIVO ARCHITETTONICO**

**SCHEDA TECNICA DI INTERVENTO DI RESTAURO:  
I DIPINTI MURALI DELLE NICCHIE**

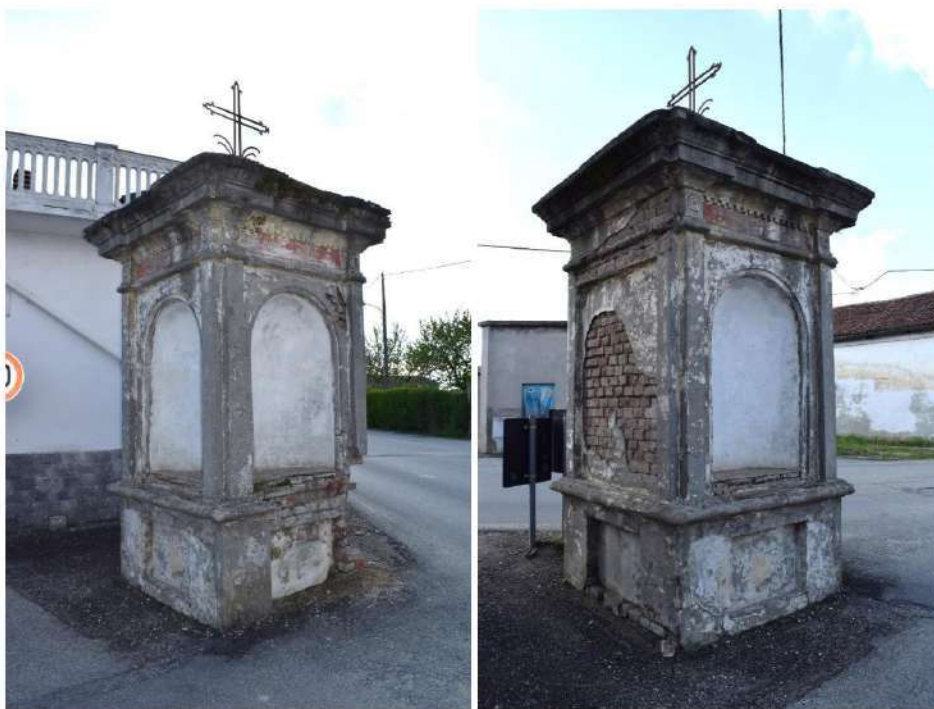
<b>DESCRIZIONE</b>	<p>"Pilun dal punt dla serca" dedicato a San Pancrazio, alla Sacra Famiglia, al Battesimo di Cristo nel fiume Giordano.</p> <p>Il Pilone ha impianto quadrato ed è costituito da un corpo unico con struttura in laterizio sormontato da un tetto a padiglione con croce terminale in ferro; tre cornici che corrono lungo tutto il perimetro lo suddividono in tre registri orizzontali.</p> <p>I quattro prospetti presentano la stessa scansione architettonica e gli stessi elementi decorativi: il basamento (che su alcuni lati risulta in parte interrato nel manto stradale) con sfondato centrale rettangolare; la prima cornice modanata; il corpo principale delimitato da una parasta per lato e movimentato al suo interno da una nicchia con</p>

arco a tutto sesto nei prospetti nord, est ed ovest e da un lieve sfondato rettangolare nel prospetto sud; la seconda cornice modanata, corrispondente al collarino delle paraste; il terzo registro orizzontale costituito da due fasce, l'una liscia e l'altra con motivo a dentelli, corrispondenti al sommoscapo ed al capitello delle paraste; la terza cornice ovvero il cornicione sommitale.

Il Pilone presenta finitura ad intonaco di malta di calce scialbato con dipinti nelle nicchie e nello sfondato del corpo principale.

Al momento attuale questi dipinti murali non risultano leggibili a causa dello stato di degrado in cui versa il manufatto (presenza di strati sovrapposti, dilavamento della pellicola pittorica, lacune di intonaco), ma le tracce delle incisioni e la memoria degli abitanti permettono di risalire all'iconografia:

la Sacra Famiglia sul prospetto nord (fronte principale), San Pancrazio sul prospetto ovest, il Battesimo di Cristo sul prospetto est, la Croce sul prospetto sud.
