## INDAGINE STRATIGRAFICA

**IL PILONE VOTIVO SAN PANCRAZIO  
SANT'ANTONINO DI SALUGGIA (VC)**

VERCELLI, dicembre 2019

**RESTAURATRICE MARIA GRAZIA FERRARI**

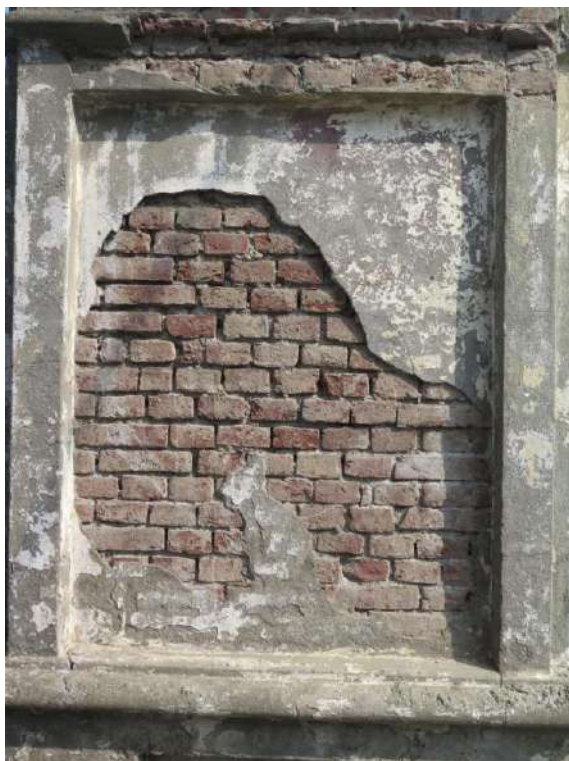
Prospetto sud - la Croce

Le nicchie presentano uno scialbo superficiale di colore bianco al di sotto del quale si intravede la presenza di dipinti murali difficilmente leggibili, ma le tracce delle incisioni e la memoria degli abitanti hanno permesso di risalire all'iconografia, poi confermata dalle analisi svolte: la Sacra Famiglia sul prospetto nord (fronte principale), San Pancrazio sul prospetto ovest, il Battesimo di Cristo sul prospetto est, la Croce sul prospetto sud.

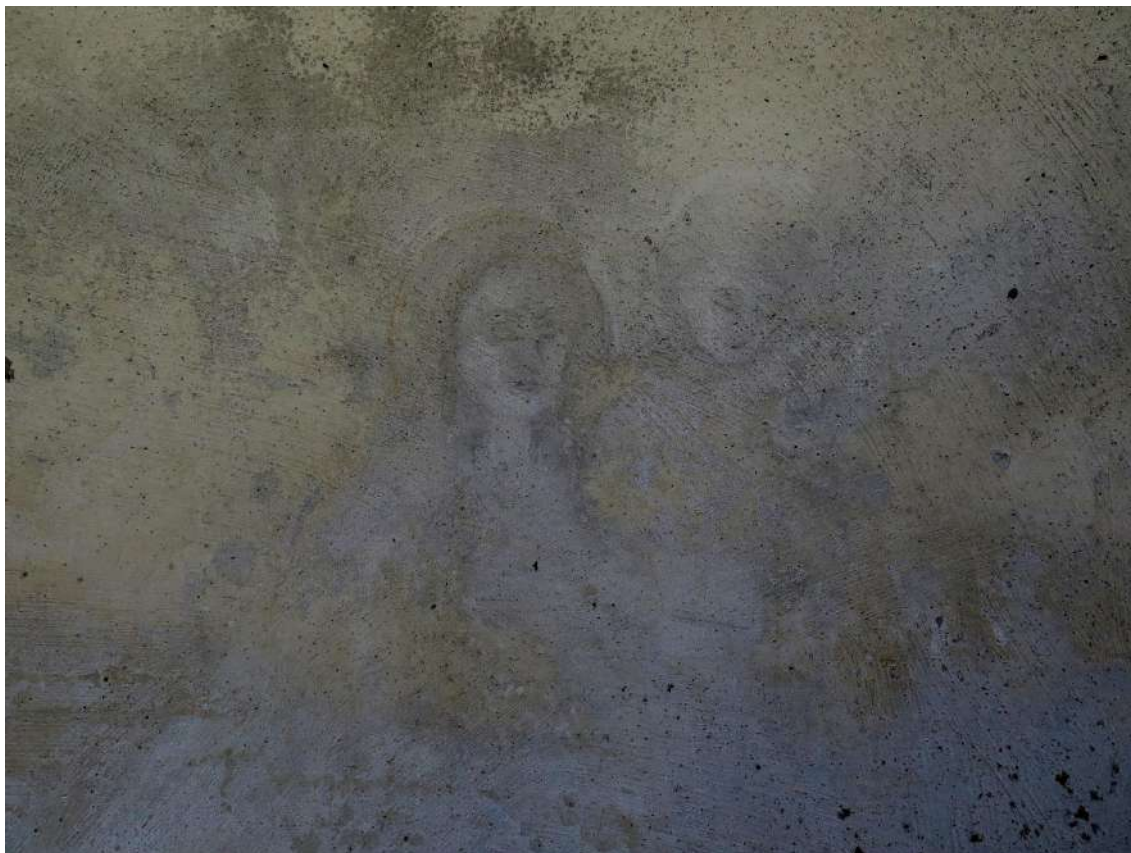
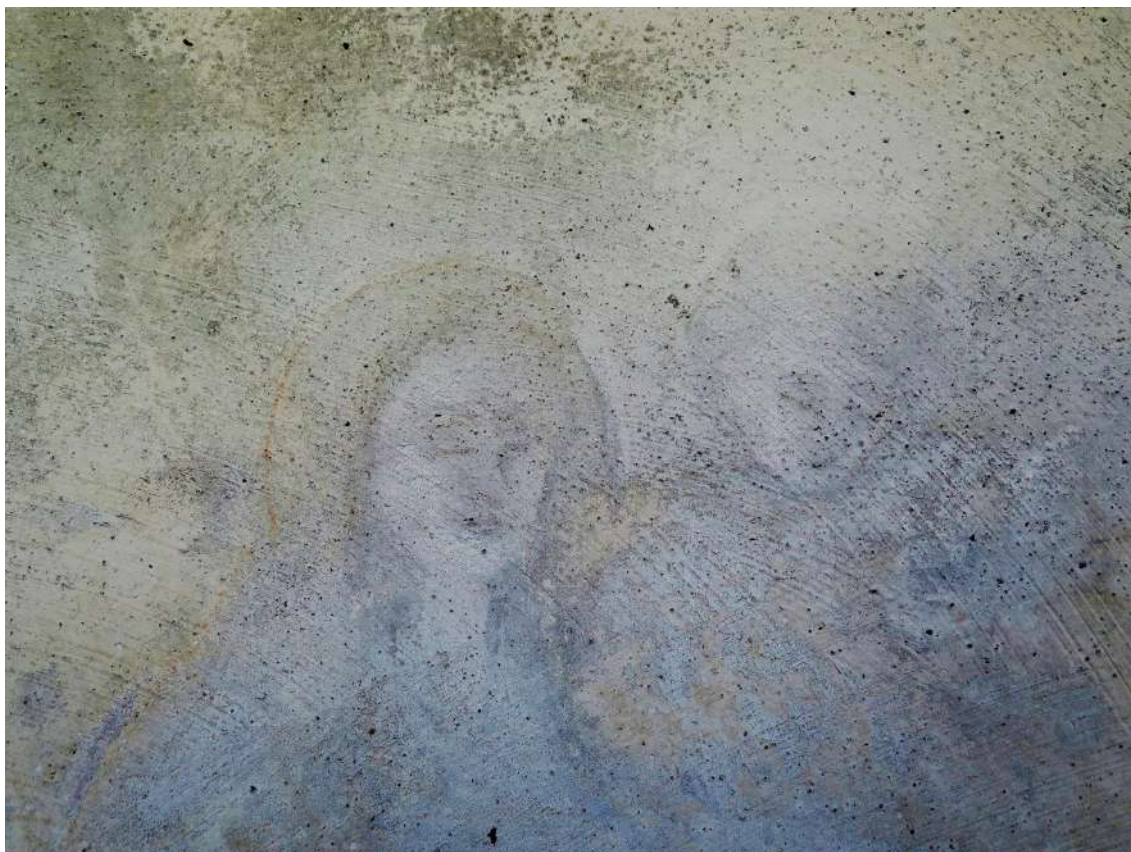
Prospetto nord - la Sacra Famiglia

Valutato lo stato di conservazione e comparate le lunette, in queste aree lo studio stratigrafico si è basato su un'analisi di tipo visivo: previa rimozione dei depositi superficiali incoerenti, le superfici sono state tamponate con una spugnetta umida che ha portato maggior trasparenza allo scialbo superficiale permettendo così una visione d'insieme dei sottostanti dipinti. Inoltre le riprese fotografiche eseguite sono state successivamente rielaborate per accentuare i contrasti e suggerire ulteriori dati.

Le indagini stratigrafiche vere e proprie non sono state eseguite durante questa fase conoscitiva in quanto i dipinti, realizzati con tecnica a secco, risultano fortemente adesi allo scialbo sovrammesso e si sarebbe rischiato di comprometterli. Verranno realizzate nel corso dell'intervento di restauro.

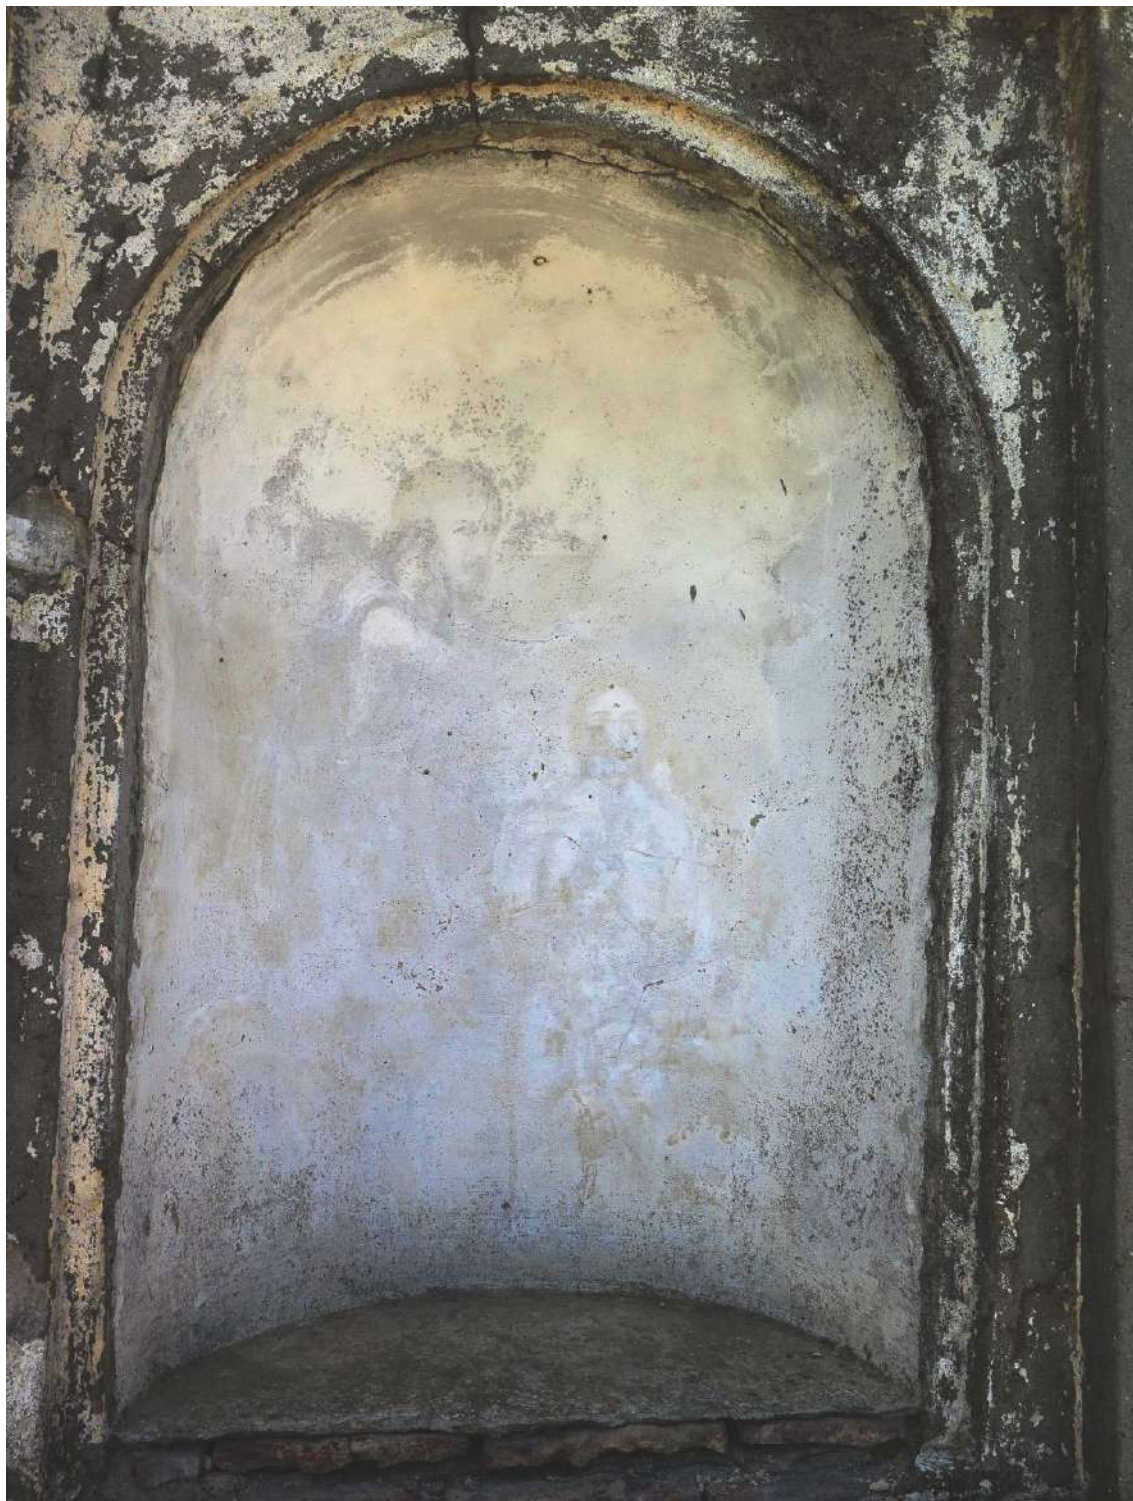
**LA STRUTTURA ARCHITETTONICA**

La struttura del pilone presenta uno strato di finitura ad intonaco in malta di calce scialbato interessato da fenomeni di aggressione di muffe, dilavamento della pellicola pittorica, distacchi e lacune degli strati pittorici, distacchi dell'intonaco, lacune dell'intonaco con visione dell'apparato murario.

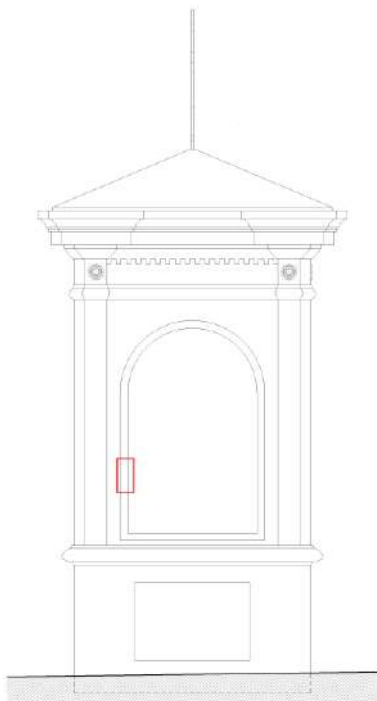
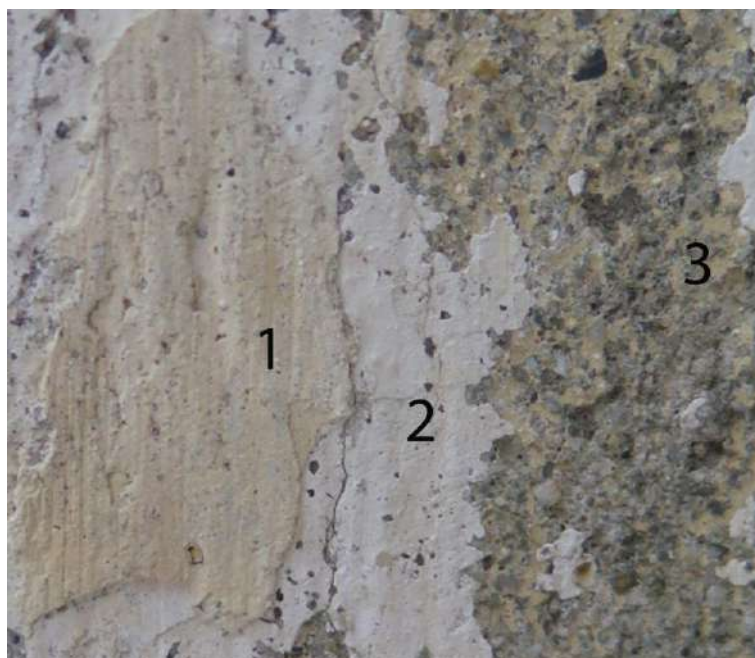
Prospetto est

Sui prospetti della struttura architettonica (indagini prospetto est e sud realizzate andando ad ampliare le preesistenti cadute degli strati) si è riscontrata la stessa stratigrafia dalla quale si è desunto che la coloritura attuale gialla (1), stesa in due mani con tinta a calce, ripropone il tono dei piccoli lacerti dello scialbo coevo all'intonaco sottostante (3); la rasatura bianca (2) risulterebbe essere uno strato uniformante steso come base della sopraddetta coloritura.

- 1 – tinteggiatura a calce giallo chiaro
- 2 – rasatura sottile di scialbo bianco presumibilmente in grassello di calce
- 3 – intonaco con lacerti di scialbo giallo chiaro

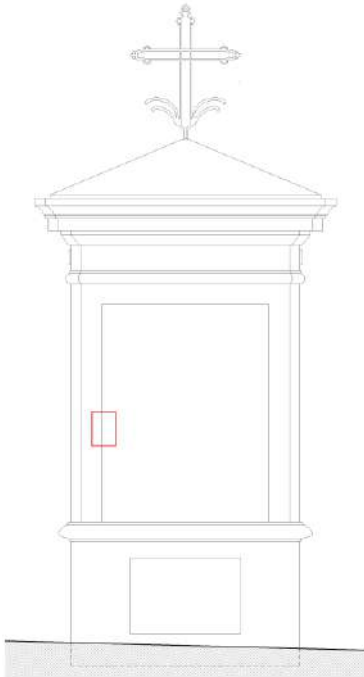
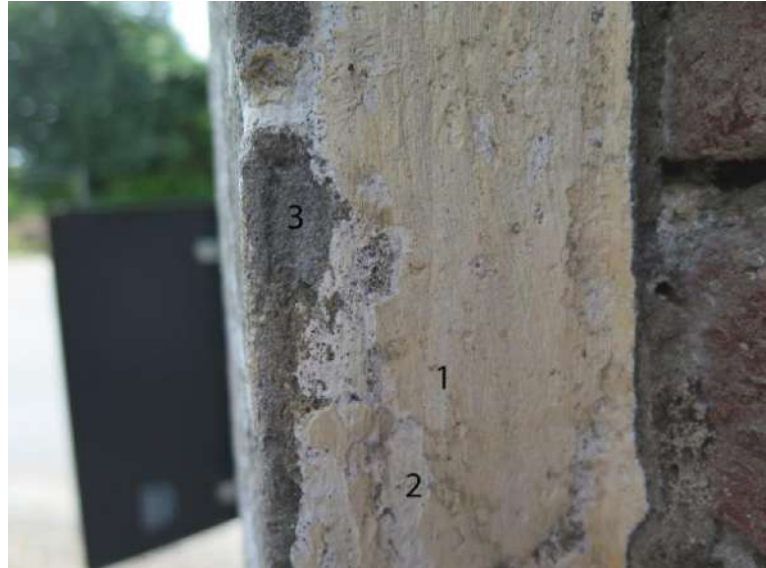
Prospetto sud

- 1 – tinteggiatura a calce giallo chiaro
- 2 – rasatura sottile di scialbo bianco presumibilmente in grassello di calce
- 3 – intonaco con lacerti di scialbo giallo chiaro

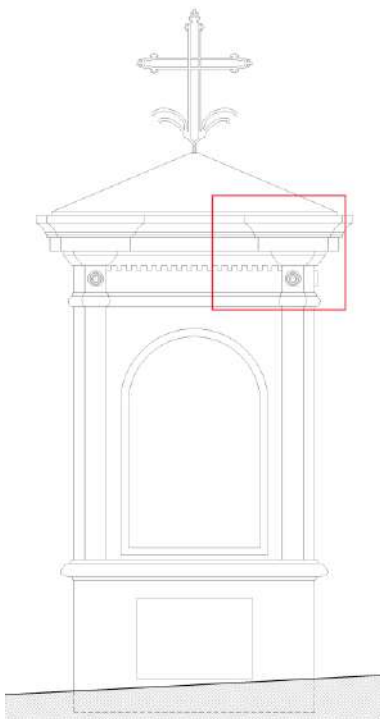
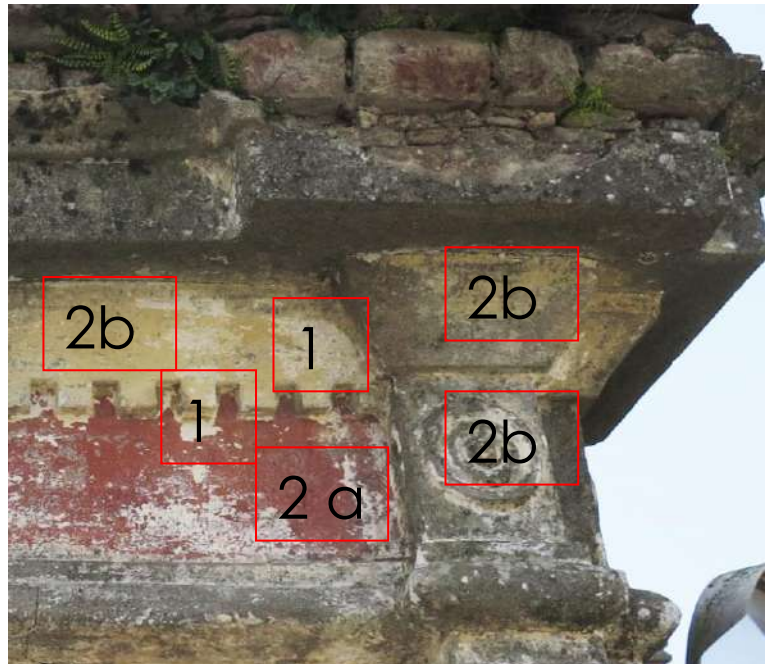
Prospetto nord

L'ordine superiore (indagine prospetto nord) presenta la stessa coloritura gialla (2b) complanare alla coloritura rosso (2c) sulle quali si sono riscontrati lacerti di una sottile rasatura di scialbo bianco sovrammessa (1).

- 1 – lacerti di rasatura sottile di scialbo bianco
- 2a – tinteggiatura rosso ossido
- 2b – tinteggiatura giallo chiaro
