PROGETTO
Lavori di restauro e rifunzionalizzazione Palazzo Pastoris

UBICAZIONE
Piazza del Municipio n.15
13040 Saluggia (VC)

OGGETTO
Prospetto Sud
Rilievo grafico delle facciate con indicazione del
quadro fessurativo

ESE 08

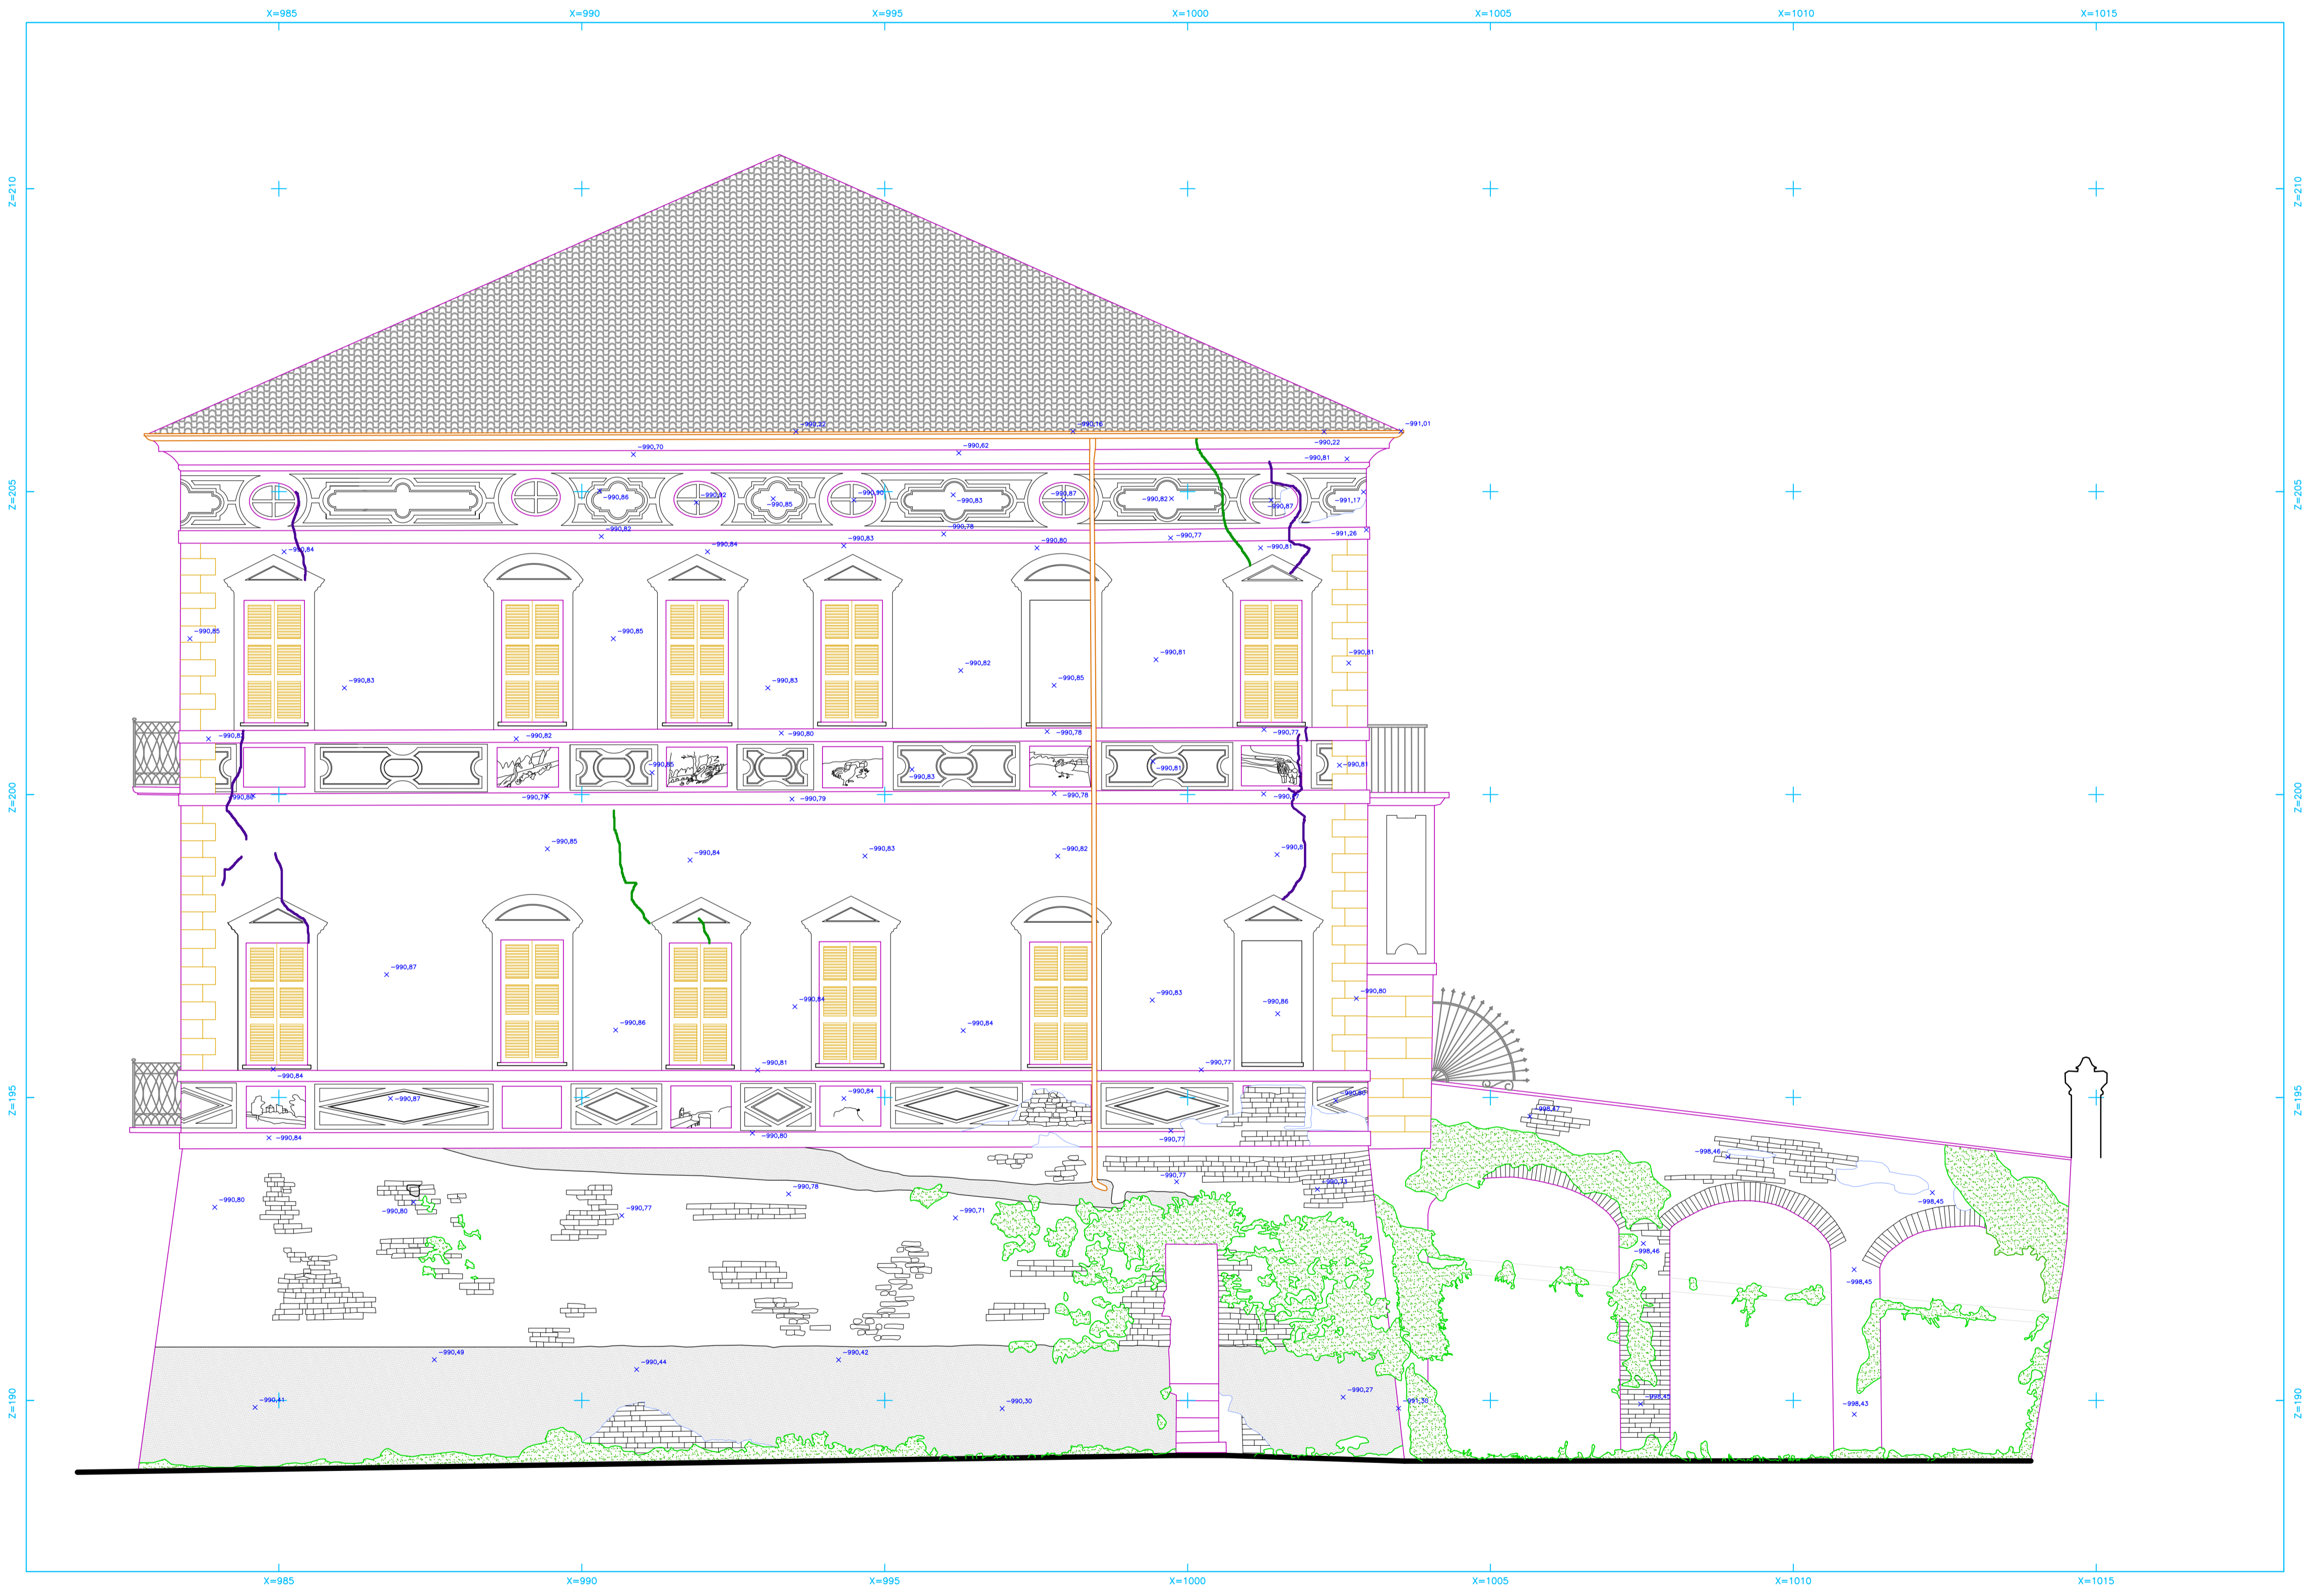
- LESIONE SUPERFICIALE
la lesione interessa solo lo strato superficiale (intonaco)
- LESIONE APERTA
la lesione interessa anche lo strato più interno della muratura
- LESIONE PASSANTE
la lesione interessa tutto lo spessore della muratura
