**RECUPERO CONSERVATIVO ED ESTETICO  
DEI DIPINTI SITUATI SULLE FACCIATE  
DEL PALAZZO COMUNALE DI SALUGGIA**

Vercelli, novembre 2008

**RESTAURATRICE MARIA GRAZIA FERRARI**

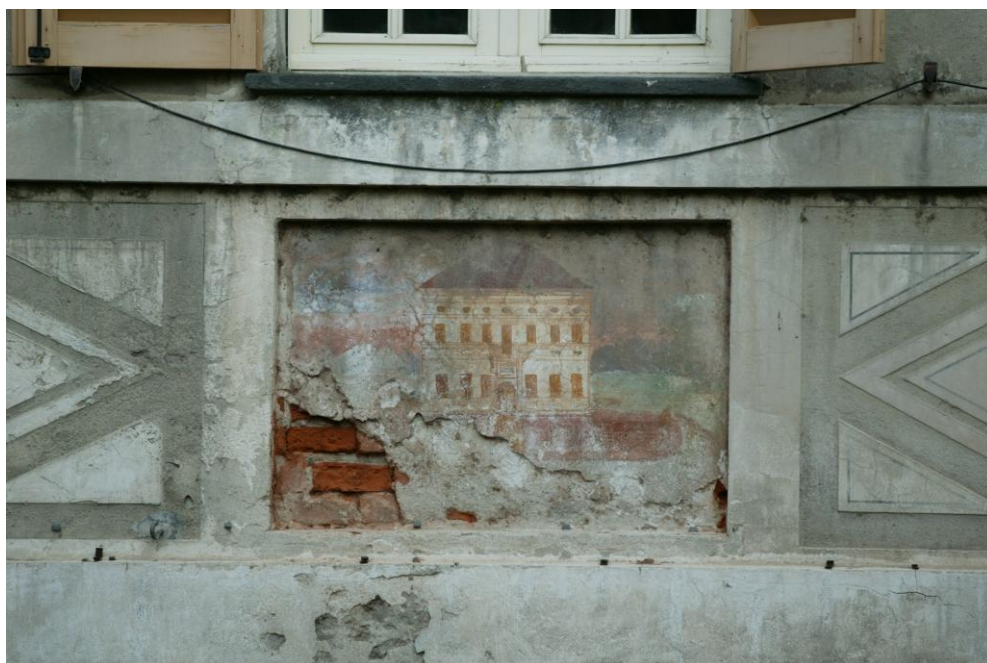
Gli intonaci interessati al recupero versano in uno stato di conservazione precario, in alcune porzioni è ben visibile il degrado provocato dall'umidità di risalita e dalle infiltrazioni di acqua piovana. Tale degenerazione ha causato, in più punti, il precario ancoraggio alla muratura ed il dilavamento degli strati di scialbi dei dipinti; con la conseguente formazione di sali cristallizzati ed insorgenza di muffe la quale, su alcune porzioni, ha provocato il distacco e la caduta degli intonaci.

Particolare del degrado del dipinto posto sulla facciata principale

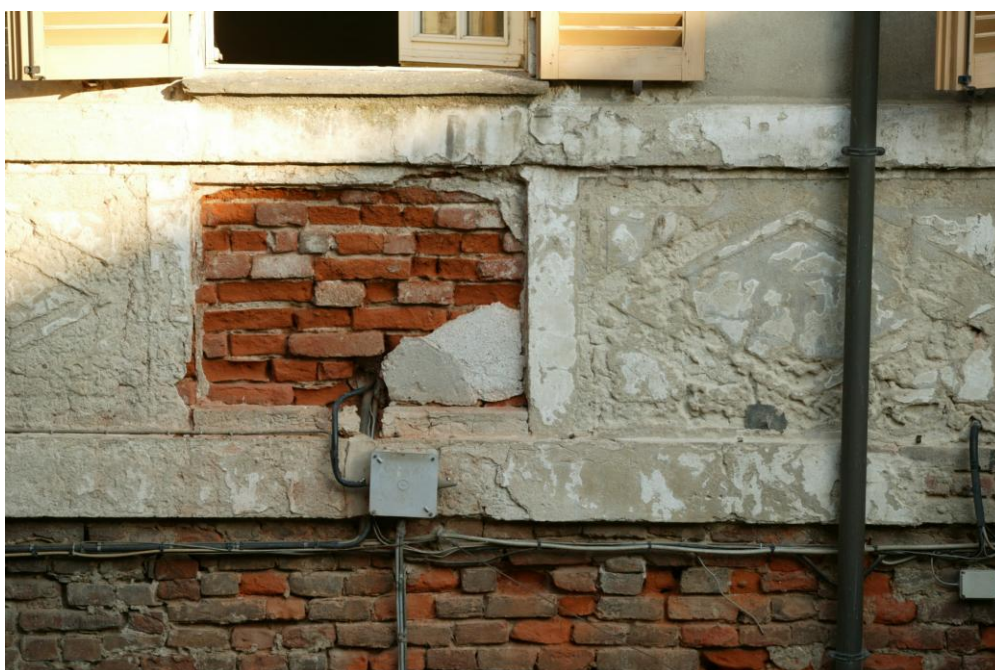
L'analisi delle murature, svolta su più punti, ha evidenziato che i muri perimetrali sono stati realizzati prevalentemente in mattoni. Su questi si evidenziano fessurizzazioni e lesioni che hanno provocato la caduta di parti di intonaco.

Particolare dell'apparato murario in mattoni
