RIFUNZIONALIZZAZIONE LOCALI CENTRO SETTIA - LOTTO 1: RESTAURO FACCIATE

REDAZIONE DEL PROGETTO DEFINITIVO-ESECUTIVO (art. 23, cc. 7 e 8, D.Lgs 50/2016)

Relazione tecnico-descrittiva

PROGETTO DEFINITIVO - ESECUTIVO

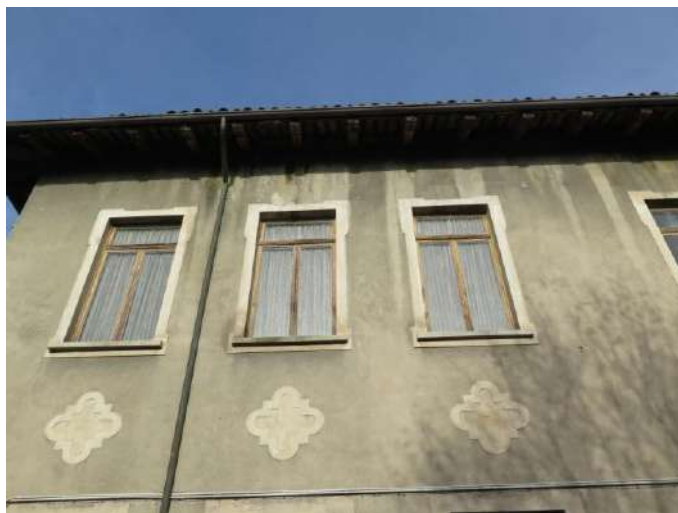
Sulle aree caratterizzate dalla lavorazione liscia (cornici finestre ed elementi decorativi) si trovano due strati di scialbo fortemente dilavato e decoeso dal tono giallo e terra di siena naturale.

Le cornici sono costituite da cemento e poca calce aerea caricati con pochissima sabbia quarzoso-silicatica molto fine con un rapporto leganti/aggregato intorno a valori di 1/1.

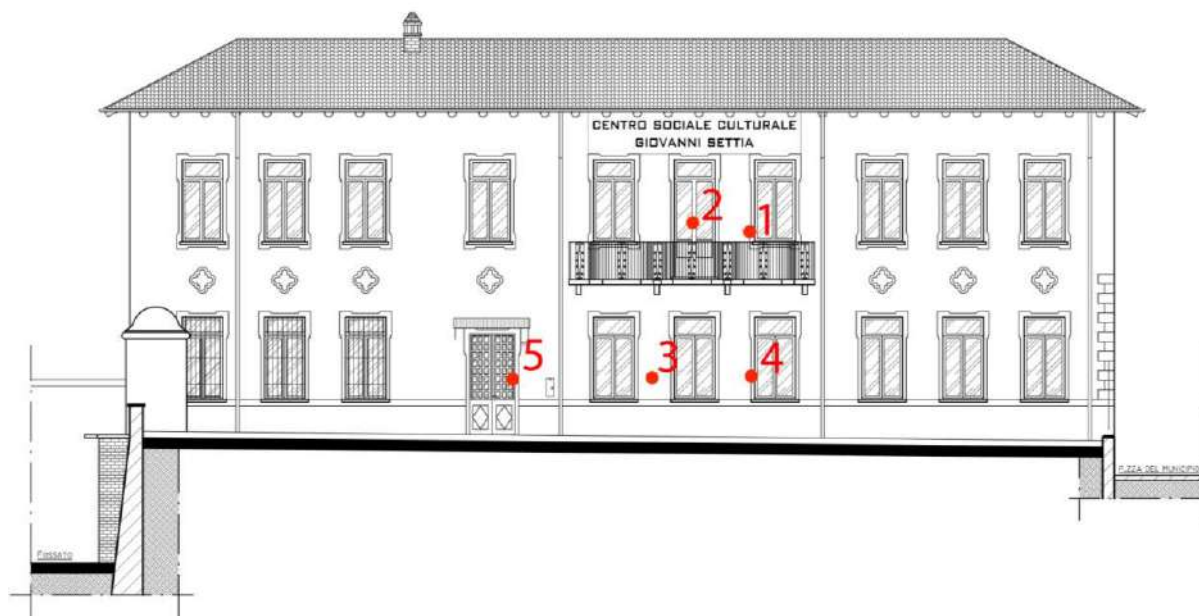
Prospetto principale

- 1 – cornice finestra superiore
- 2 – infisso finestra

- 4 – cornice finestra inferiore
- 5 – spalletta muro porta

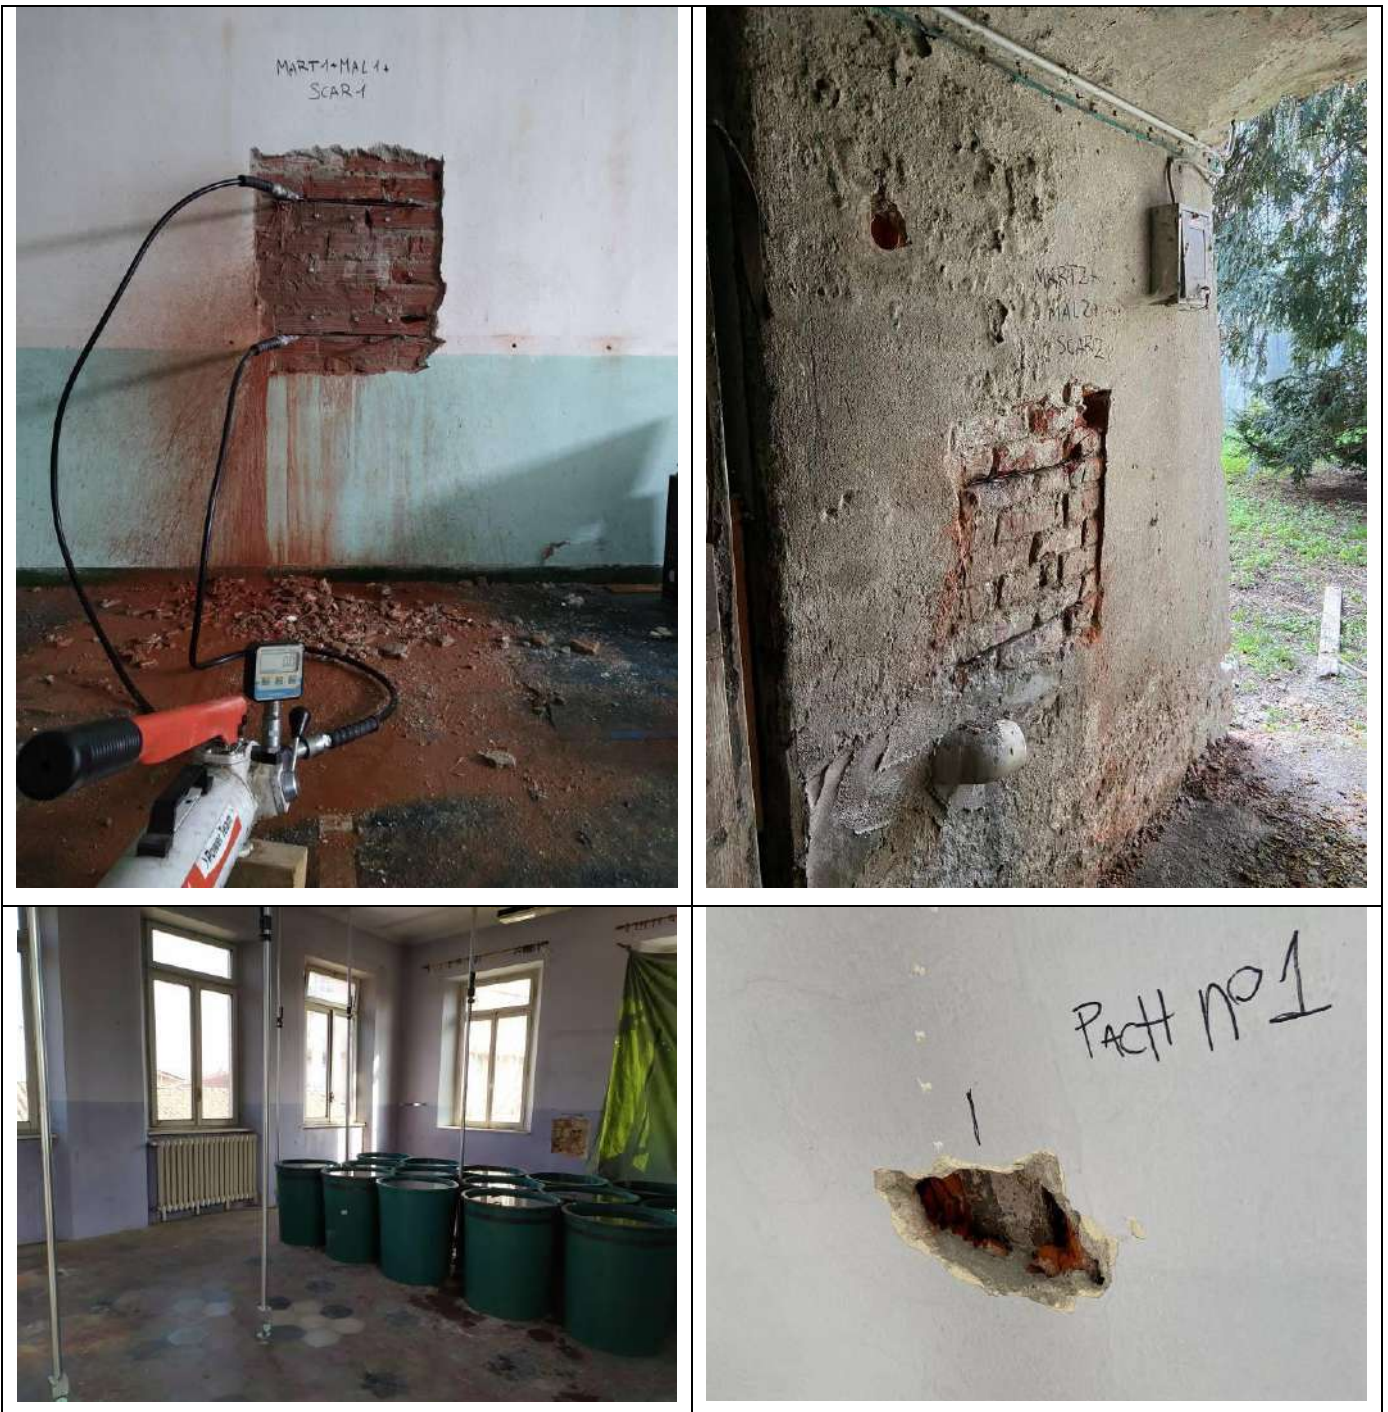
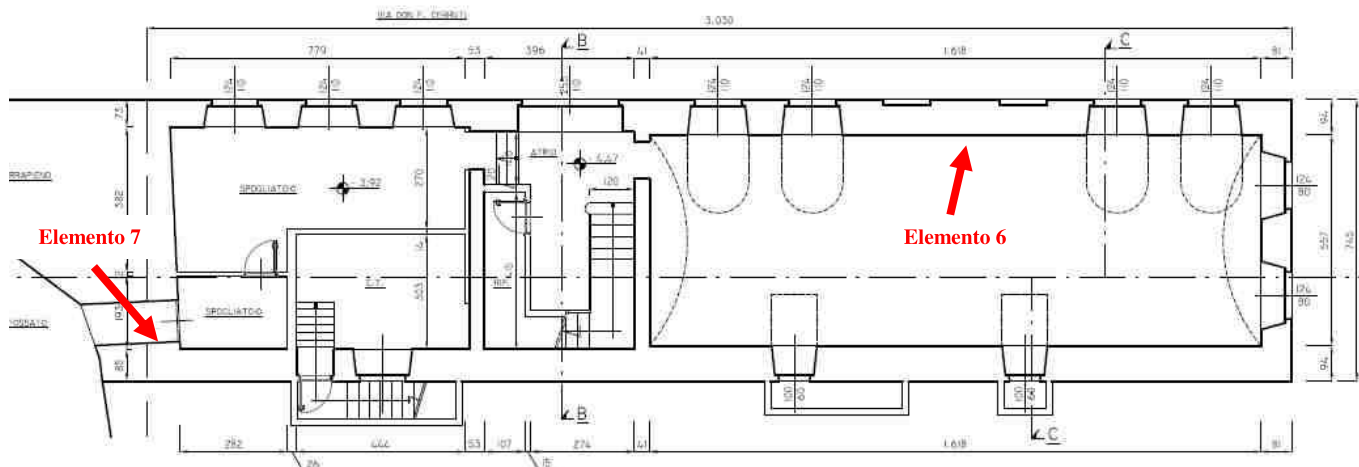
PIANTA PIANO INTERRATO

Elemento 6 – Muratura piano interrato: MART1 + MAL1 + SCRO1

Elemento 7 – Muratura piano interrato: MART2 + MAL2 + SCRO2

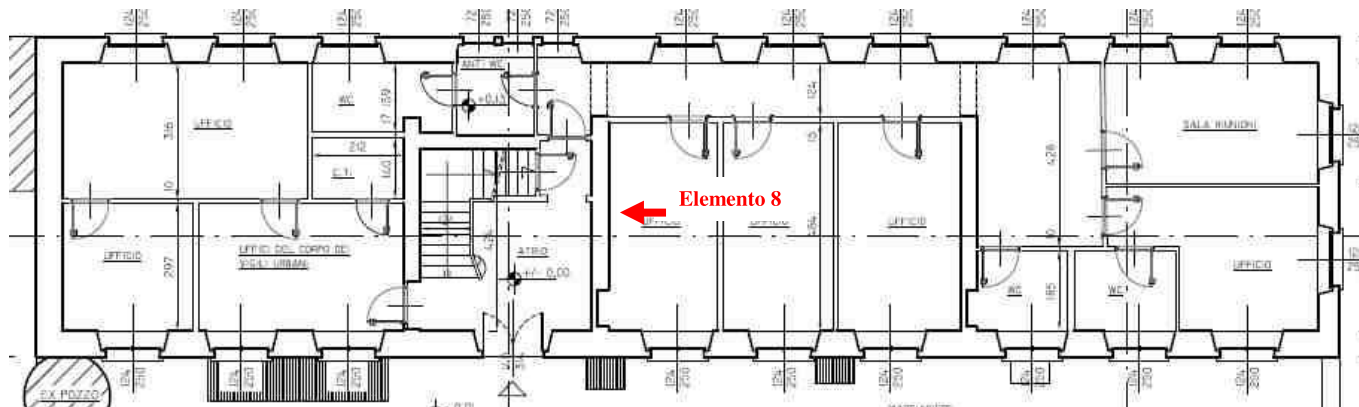
PIANTA PIANO TERRA

Elemento 8 – Muratura piano terra: SCRO3 + MAL3

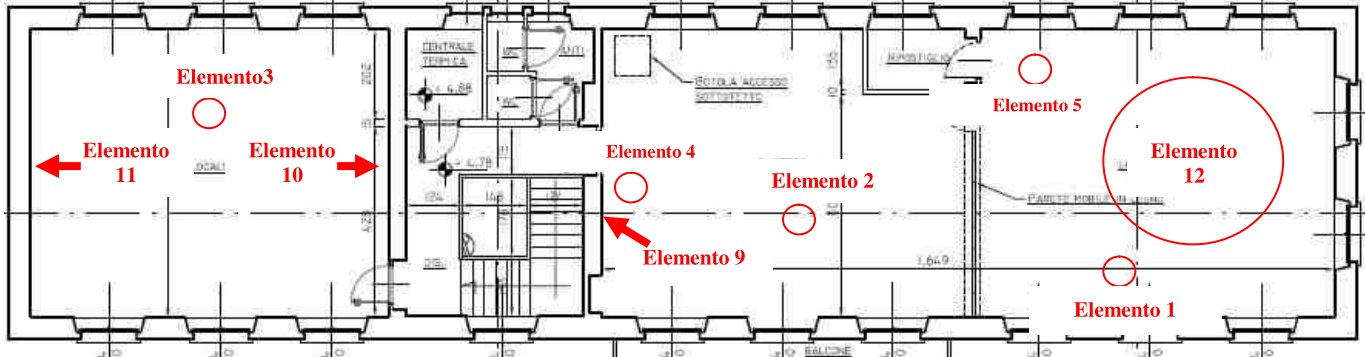
PIANTA PIANO PRIMO

Elemento 1 – solaio copertura piano primo: PACHO1

Elemento 2 – solaio copertura piano primo: PACHO2

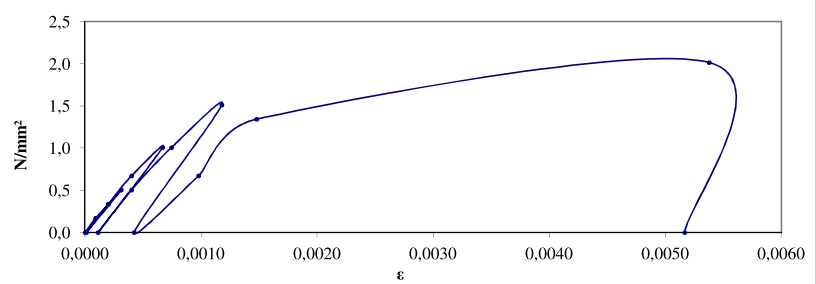
RISULTATI DI PROVA - Martinetti piatti doppi

Fase elastica $\sigma \leq 1,5 \text{ N/mm}^2$ $E = 1416 \text{ N/mm}^2$ $G = 472 \text{ N/mm}^2$
Fase plastica $1,5 \leq \sigma \leq 2,0 \text{ N/mm}^2$

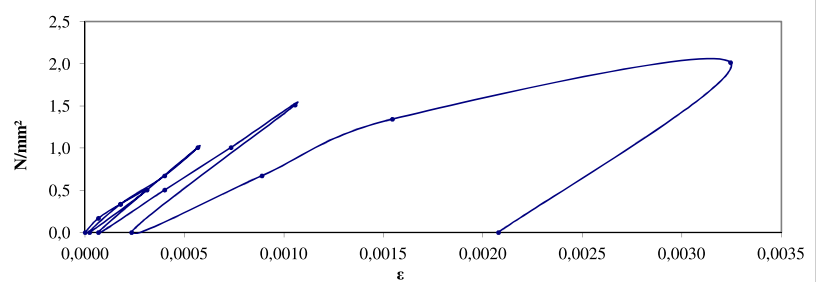
RISULTATI DI PROVA - Martinetti piatti doppi

Fase elastica $\sigma \leq 1,5 \text{ N/mm}^2$ $E = 1527 \text{ N/mm}^2$ $G = 509 \text{ N/mm}^2$
Fase plastica $1,5 \leq \sigma \leq 2,0 \text{ N/mm}^2$

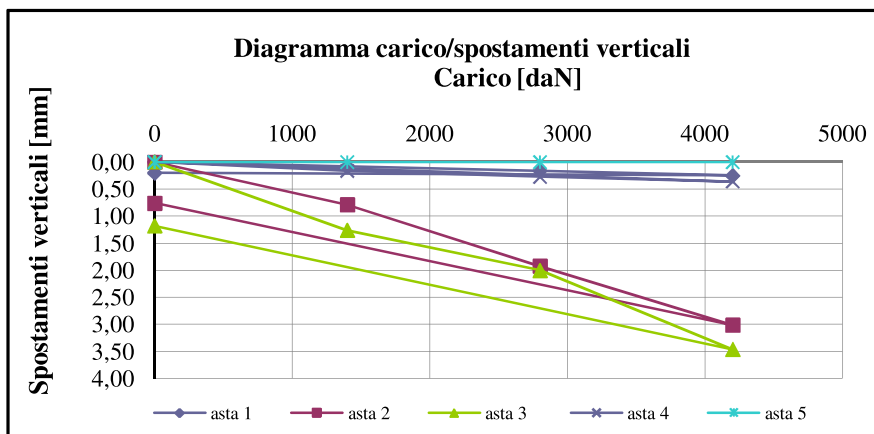
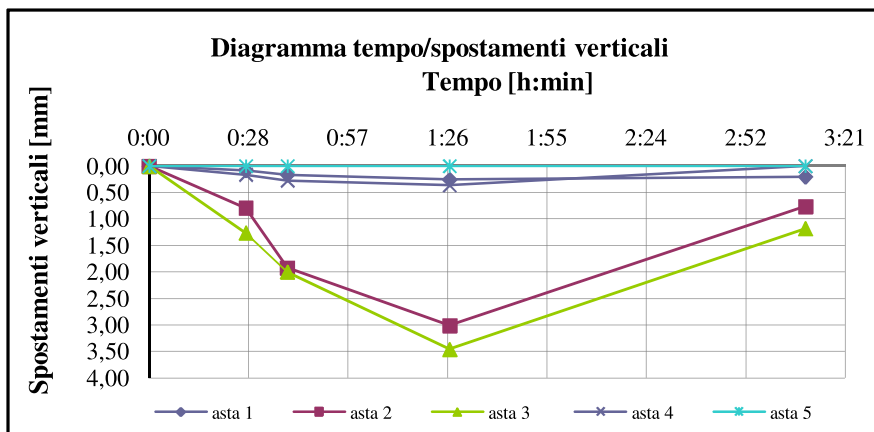
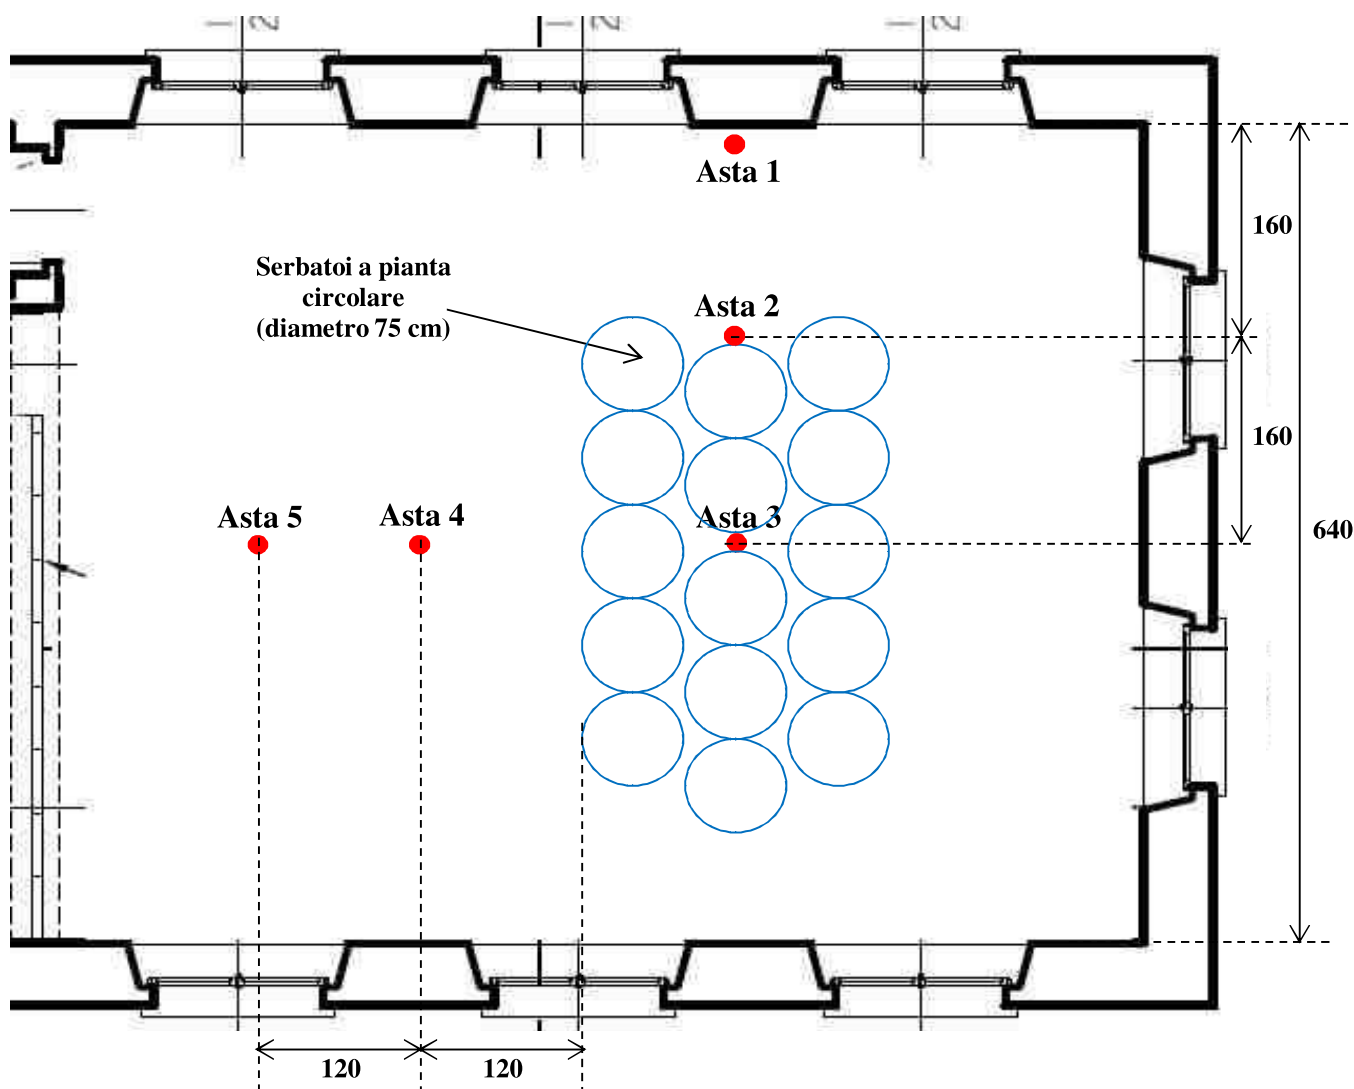
Schema di prova e posizione degli strumenti

Il carico è stato applicato tramite n. 15 serbatoi rigidi in PVC, aventi ciascuno ingombro di carico a pianta circolare con diametro pari a 0,75 m; l'area caricata è indicata nello schema seguente. Il carico totale massimo, distribuito egualmente nei diversi serbatoi, è stato di 4200 daN. Tale carico è stato raggiunto in n. 3 steps di carico successivi come indicato nello schema riportato nel seguito e come riportato dall'allegato fotografico nella relazione.
