**PILONE VOTIVO SAN PANCRAZIO  
SALUGGIA - FRAZIONE SANT'ANTONINO (VC)**

**PROGETTO DI RESTAURO E  
RISANAMENTO CONSERVATIVO ARCHITETTONICO**

*RELAZIONE STORICA*

Data: dicembre 2019

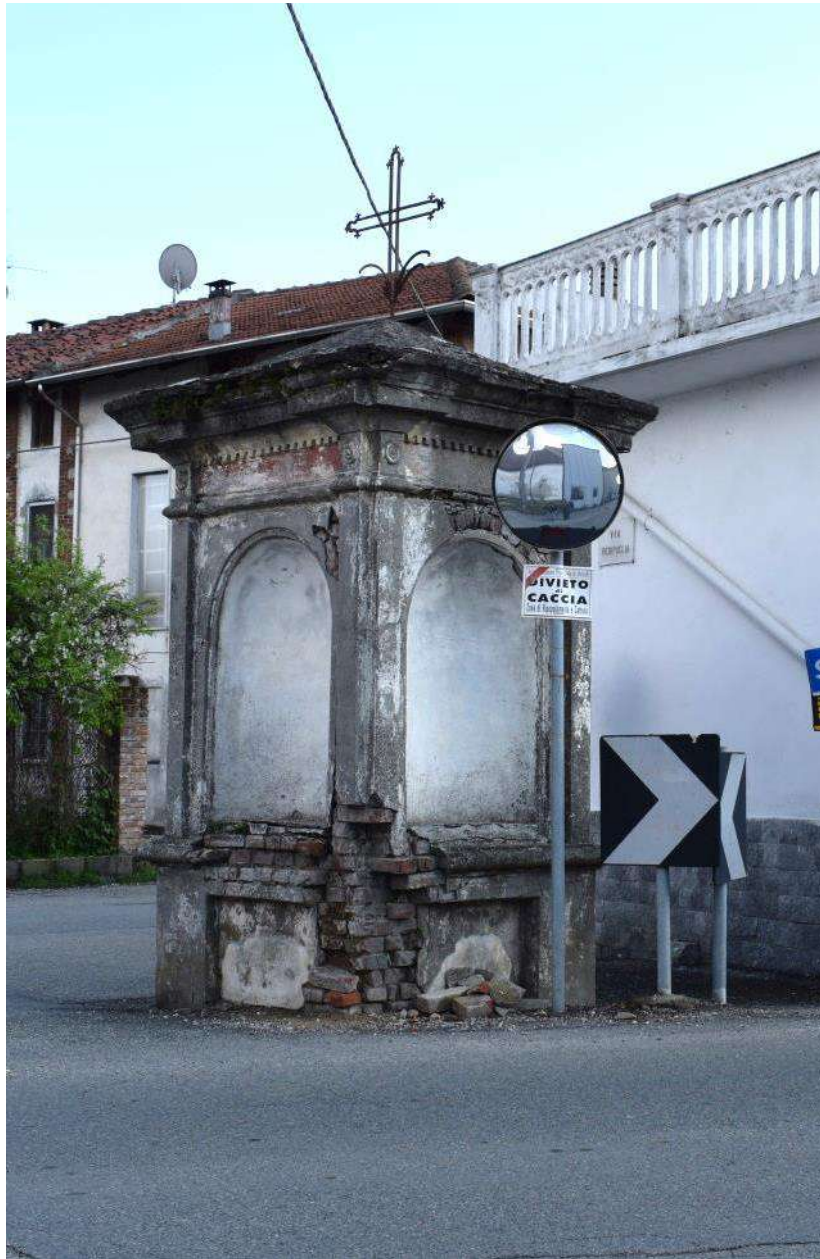
Foto 07 – Facciate Nord-Ovest

Da segnalare la mancanza di alcuni elementi murali, in particolare sullo spigolo inferiore posto tra il prospetto nord ed ovest.

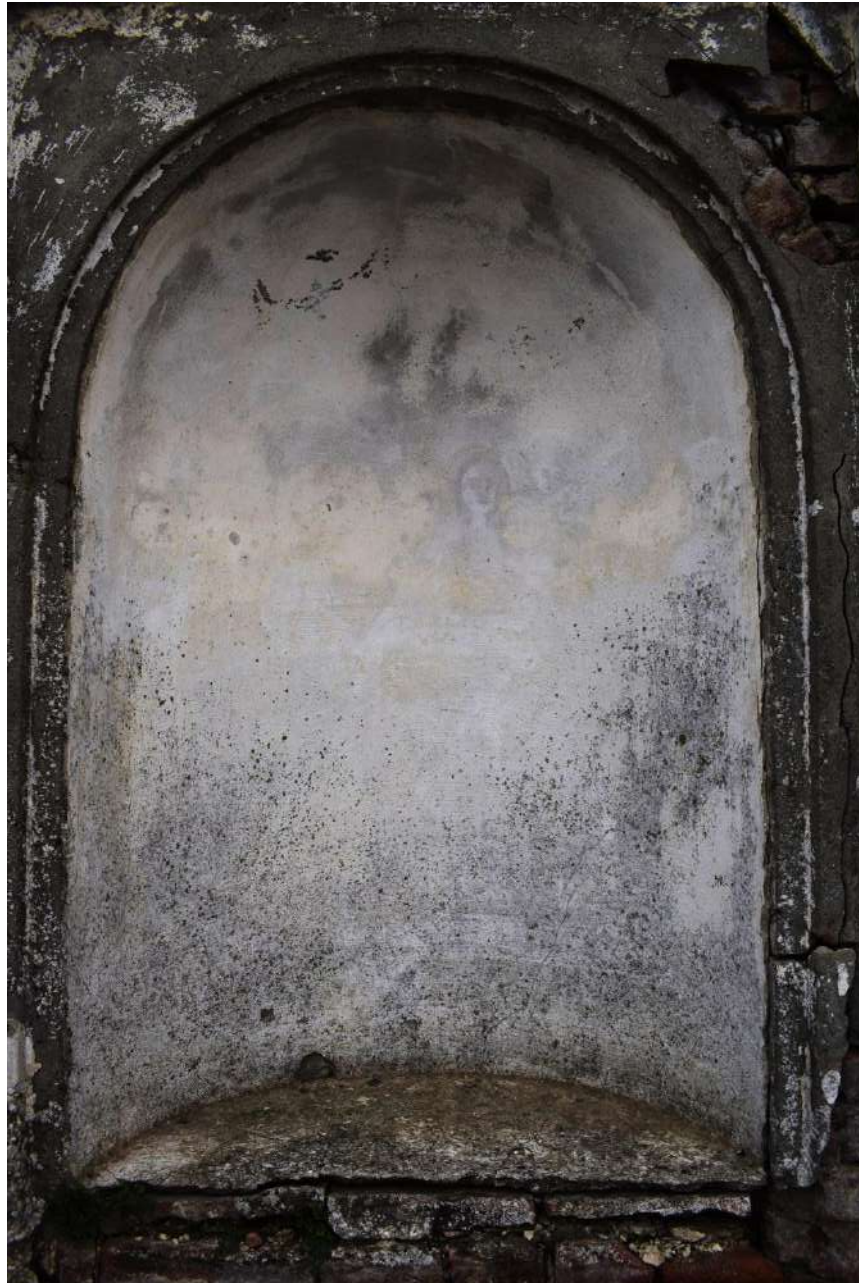
Fronte Nord – Sacra Famiglia

Il continuo dilavamento ha cancellato gran parte dei colori dell’intonaco ed ha reso cromaticamente illeggibili le immagini sacre che decoravano le nicchie. Tuttavia sono rimaste tracce lievi di incisioni sulla superficie intonacata, eseguite come traccia per la realizzazione dell’iconografia sacra.
