COMUNE DI SALUGGIA
REGIONE PIEMONTE
PROVINCIA DI VERCELLI

PROGETTO DEFINITIVO

RELATIVO AI LAVORI DI RIQUALIFICAZIONE DI PIAZZA FRANCESCO DONATO E VIE LIMITROFE

ALL. 01	- RELAZIONE TECNICA

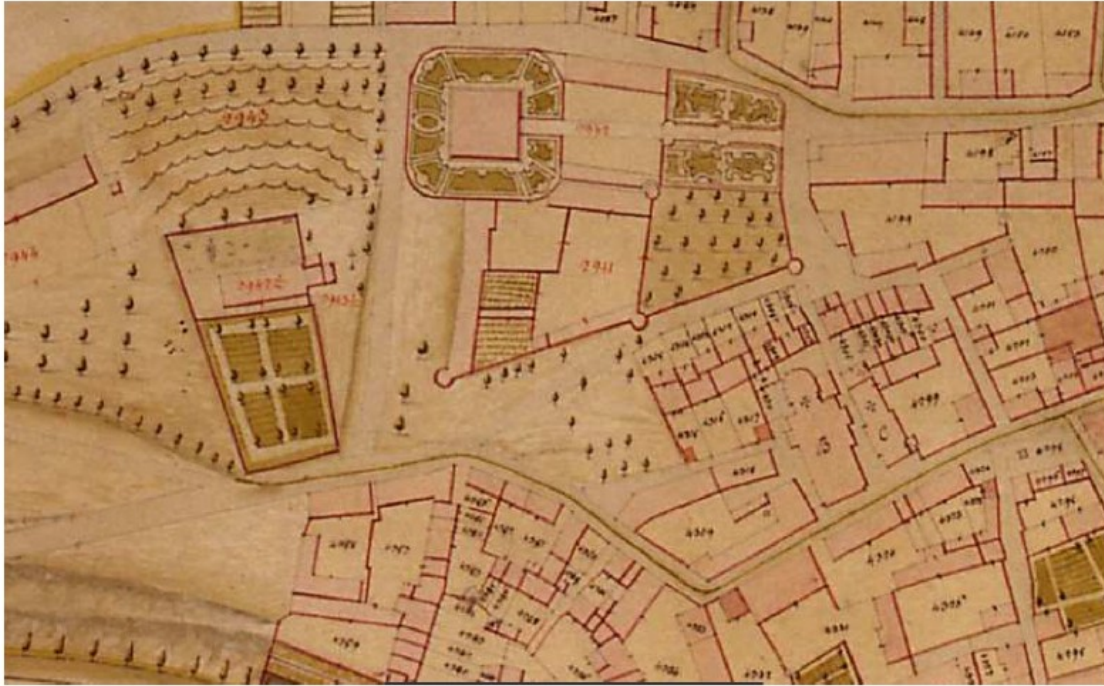
Particolare di Saluggia. Catasto Sabauda 1792. COMUNE DI SALUGGIA, Mappa del territorio di Saluggia, 12 dicembre 1792, ASTO, Catasto sabaudo, Allegato C, mazzo

Nella seconda metà del Seicento la situazione andò migliorando, infatti, si registrò un aumento demografico. Risale al 1673 la prima notizia circa l'esistenza di Palazzo Pastoris, attuale sede comunale, definito *"castello nuovo"*. Intorno ad esso era stato scavato un grande fossato chiuso da un muretto verso l'esterno; alla base del fossato vi era un pozzo che serviva per irrigare il giardino, sito sulla superficie del fossato. Risale al 1792 la pubblicazione del Catasto Sabauda, che ci permette di analizzare l'assetto urbano a seguito del periodo di sviluppo che accompagnò la dominazione sabauda. Anche il Catasto Francese del 1802-1814 ne conferma l'assetto del centro abitato (vedi figure seguenti).

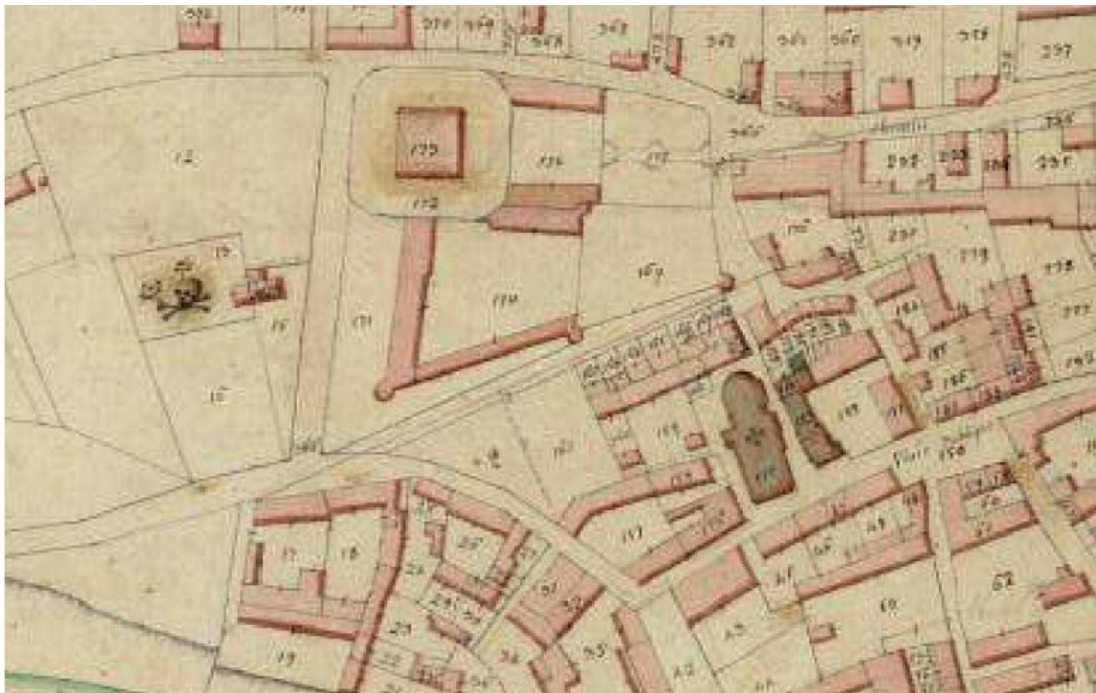
Catasto francese, Section A dite du Chef lieu de Saluggia. COMUNE DI SALUGGIA, Catasto francese, 1802-1814, ASTO, Catasto francese, Allegato A, mazzo 240, sez. A
