PROGETTO: Lavori di restauro e rifunzionalizzazione Palazzo Pastoris

OGGETTO: Prospetto Sud - Mappatura del degrado
Stato di conservazione e principali interventi di restauro

TIPOLOGIA: architettonico
TAVOLA: DEF 05

FASE: progetto definitivo

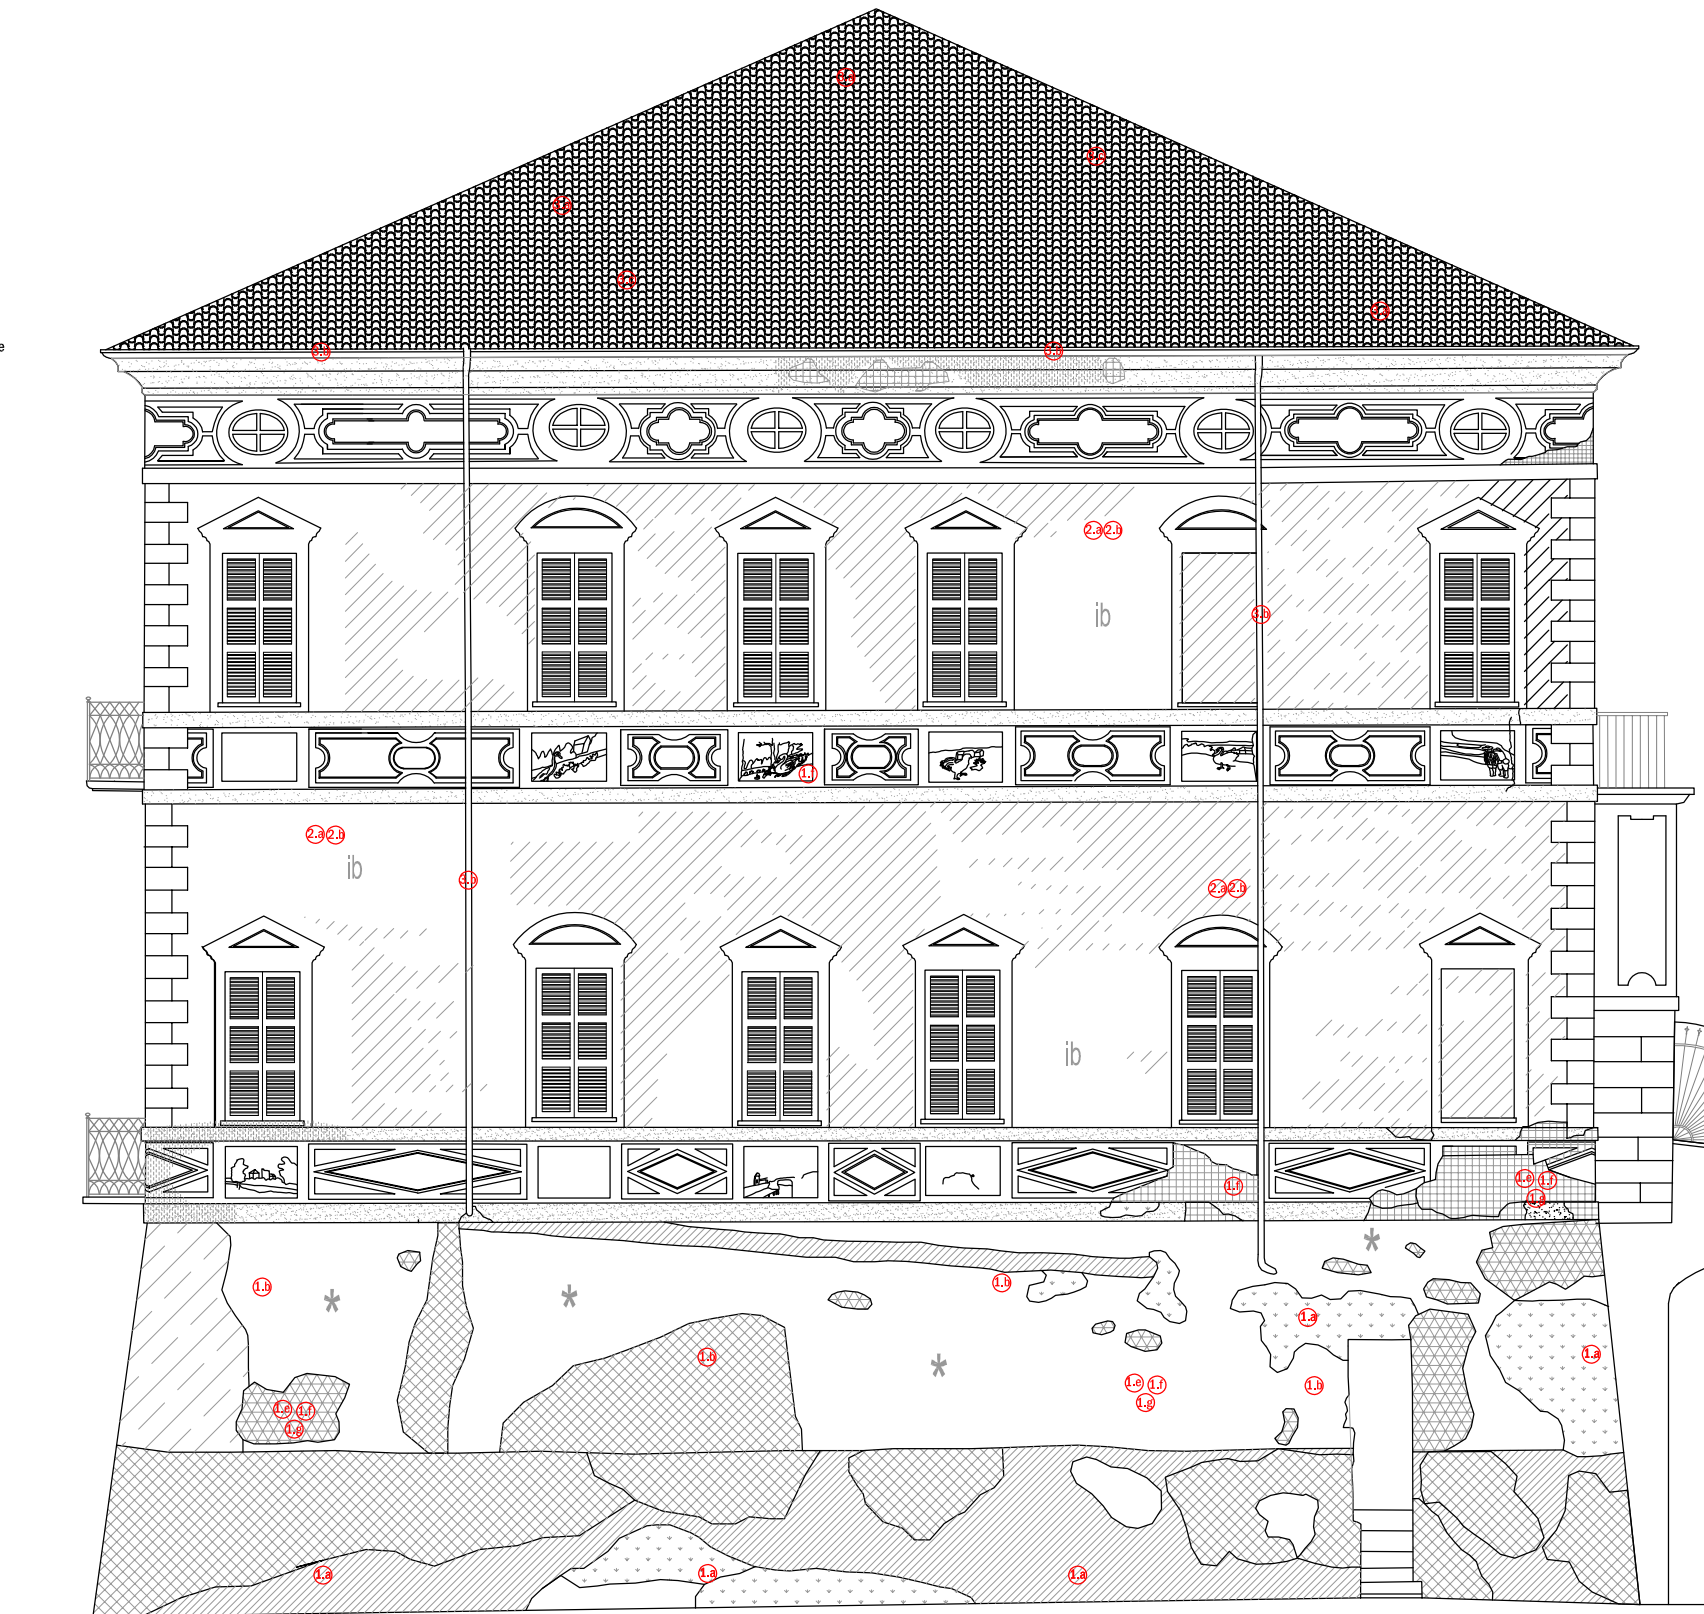
PROSPETTO SUD
Scala 1:50

- decoesione dello strato superficiale interessato dal dilavamento - polverizzazione
- lacuna, esfoliazione
- materiale Incongruo - Intonaco cementizio
- macchie, croste, muffe
- patina biologica
- fessurazioni più o meno profonde ma non passanti
- ib intonaco in buono stato - solo dilavamento superficiale
- mancanza o carenza di adesione nel supporto

- disgregazione, abscissione, polverizzazione del giunt di allettamento
- ammassi
- patina biologica
- materiale Incongruo (Intonaco cementizio)
- presenza di vegetazione: piante infestanti coprenti la superficie
- presenza di vegetazione: funghi, alghe e licheni
- * laterizio in buono stato - solo dilavamento superficiale

- ruggine, corrosione e rotture

Mappatura del degrado

- 1.a** Applicazione di prodotto biocida a spruzzo o pennello e rimozione meccanica di vegetazione infestante, inclusi oneri di protezione delle aree circostanti e saggi preliminari di applicazione

- 1.b** Applicazione di prodotto biocida a spruzzo, iniezione o pennello e rimozione meccanica dei microrganismi biodeteriogeni, inclusi oneri di protezione delle aree circostanti e saggi preliminari di applicazione

- 1.c** Lavaggio semplice delle murature esterne con idropulitrice a bassa pressione senza uso di detergenti.
- 1.d** Spicconatura d'intonaco di cemento o di materiali di analogia durezza, in qualunque piano di fabbricato, compresa la discesa o la salita a terra dei materiali, lo sgombero dei detriti, computando le superfici prima della demolizione, compreso il trasporto dei detriti ad impianto di trattamento autorizzato.

- 1.e** Scaffitura curata di giunti, eseguita a mano, dei paramenti murari in laterizio delle malte non più coese e rese instabili dal tempo, con attrezzo metallico idoneo. Compresi la rimozione di materiali di risulta, il successivo carico e trasporto a discarica. Compresa altresì la lavatura con pressione regolata e la preparazione del giunto atto a ricevere la successiva stollatura e quantaltro occorre per dare il lavoro ultimato

- 1.f** Intervento a cucù-scud della muratura portante esistente per risanamento di vecchi camini, nicchie stipiti, zone deteriorate, fessurazione, ecc., comprendente la formazione delle sedi, la sagomatura dei materiali con disco abrasivo o martellino, la fornitura e posa in opera di mattoni pieni a macchina per le parti non a vista nella quantità di n. 400 al m² e n. 80 a mano (o di recupero) per la parte in vista, posati con malta cementizia. Le opere di puntellamento e di imbragamento della muratura, la malta di calce opportunamente dosata nelle componenti degli inerti e nei colori per renderla simile a quella esistente, da utilizzare per la stollatura dei giunti

- 1.g** Stollatura dei giunti dei paramenti murari in laterizio eseguita a qualsiasi altezza con malta di calce idraulica naturale a bassissimo contenuto di sali idrosolubili, con valore di idraulicità non superiore a 31 e con inerte della zona che riproduce l'aspetto originario della muratura preesistente, atta a garantire una corretta distribuzione dei carichi, adatta a proteggere le murature da infiltrazioni mediante la saturazione di tutta la cavità e procedendo successivamente alla stollatura con idoneo attrezzo metallico premendo sul filo esterno del laterizio. Compresa la pulizia finale del giunto e del mattone al fine di dare la superficie uguale a quella esistente; comprese tutte le lavorazioni occorrenti con spazzole, pennelli ecc., per la pulizia del mattone e dei giunti di malta.

- 2.a** Risanatura dei vari strati dell'intonaco mediante applicazione di malte da eseguirsi a livello e/o sottolivello in accordo con la D.L. con malta di calce aerea e/o idraulica naturale pura (classificata NHL a norma EN459-1) con inerti selezionati, inclusi i saggi per la composizione della malta idonea per colore e granulometria, l'applicazione in più strati e la sua lavorazione e finitura per lacune, fessurazioni, fratturazioni estese fino al 30% della superficie e di profondità entro 1 cm

- 2.b** Tinta a calce, previa imprimitura ad una o più tinte a due riprese.

- 3.a** Ripasso di tetto in coppi con rimaneggiamento completo, compreso eventuale sostituzione di quelli deteriorati con coppi nuovi sino alla concorrenza massima del 30%, la discesa ed il trasporto ad impianto di smaltimento autorizzato del materiale di risulta.

- 3.b** Ripassamento di doccioni di gronda e tubi pluviali, comprese tutte le provviste occorrenti per nuove cicogne, staffe o chioderia, le saldature complete (mano d'opera e provviste), la coloritura con una ripresa interna di catramina ai doccioni e tubi pluviali ed una di biacca all'esterno dei doccioni. La rimozione ed il ricollocamento delle tegole, la provvista e posa dei doccioni e pluviali nuovi verranno pagati a parte. Il prezzo è riferito al m di gronda o di pluviale, escludendo i tratti nuovi. Per tratti di almeno 15 metri di lunghezza.

- 3.c** Fornitura e posa in opera di staffa fermacoppi In rame, completa di chiodi in rame a "S", sezione fino ad un massimo di 12x90x1 mm.
